**INSTITUTO BRASILEIRO DO MEIO AMBIENTE E DOS RECURSOS NATURAIS RENOVÁVEIS**  
**SERVIÇO DE REGULARIZAÇÃO AMBIENTAL**

**Relatório de Vistoria nº 2/2018-SERAD/COTRA/CGLIN/DILIC**

**EMENTA:** Relatório de vistoria realizada no Porto Organizado - Terminal Salineiro de Areia Branca, RN - a fim de verificar a implantação e execução, pela CODERN, das ações emergenciais propostas pelo IBAMA, em conformidade com o Termo de Ajuste de Conduta celebrado entre as partes (SEI 3412967).

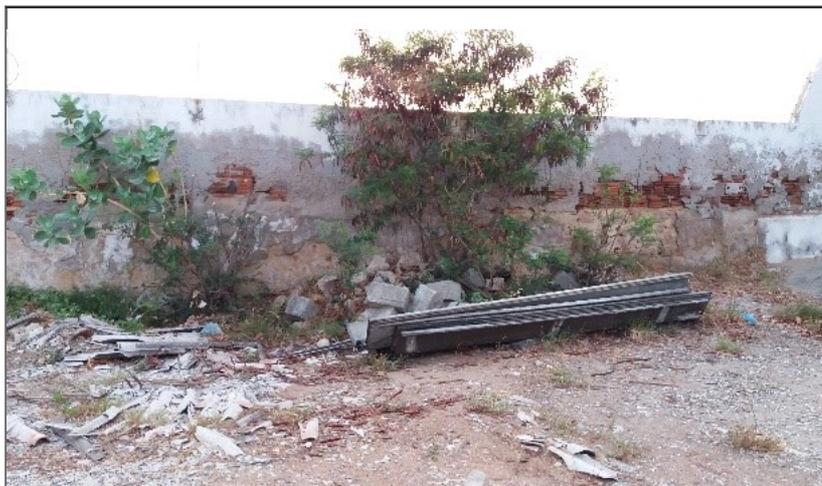
Foto 1 – Sobre de material pelo pátio

- Remoção geral de entulhos e restos de construção, os quais encontram-se esparramados pelo pátio;
- Segregação de materiais classe 1 para a área coberta e posterior destinação adequada;
- Segregação de materiais recicláveis por tipo, os quais encontram-se dispersos pelo pátio;
- Desmobilização de estruturas condenadas, sob risco de desabamento;
- Pavimentação de todo o piso do pátio que estiver sob utilização;
- Isolamento das áreas do pátio que não estiverem sob utilização;
- Sinalização das vias sob utilização, para pedestres e veículos;
- Retirada de animais.

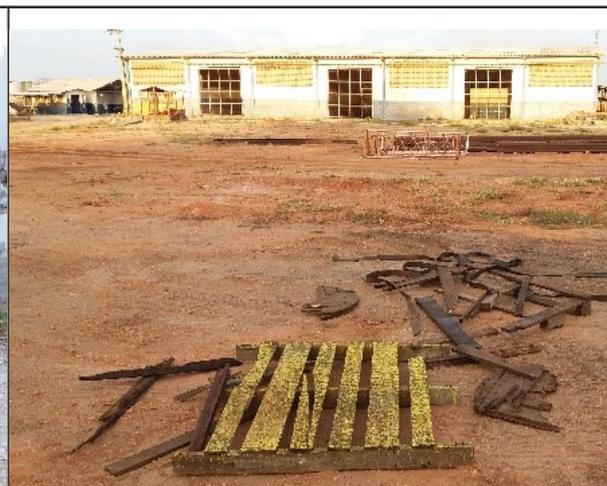
Foto 2 – Lixo espalhado

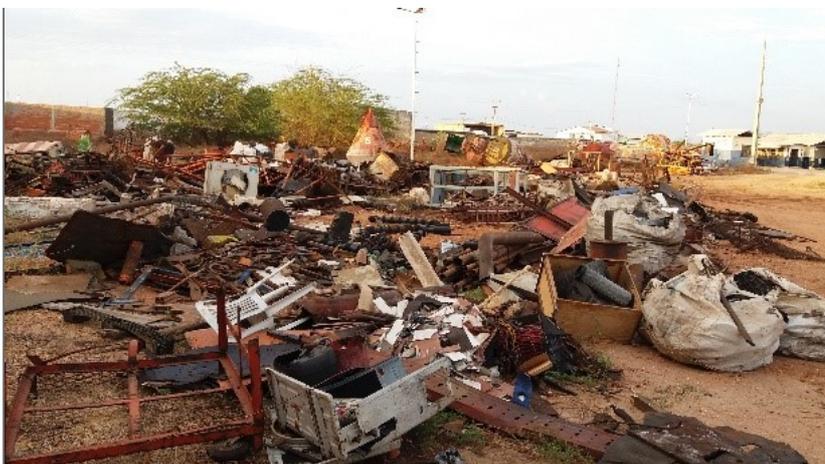
Foto 3 – Material Espalhado

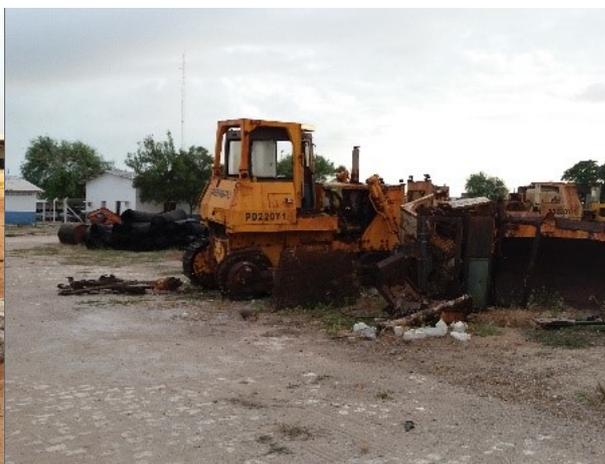
Foto 4 – Material descartado armazenado inadequad

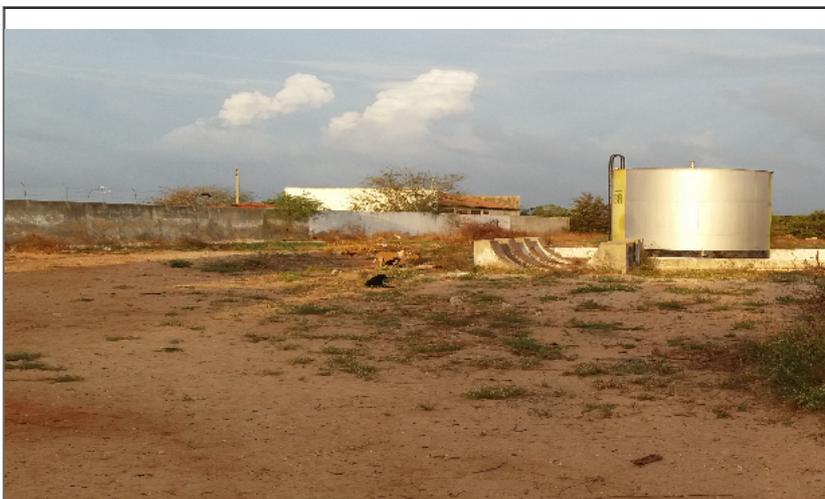
Foto 5 – Cães abandonados no pátio

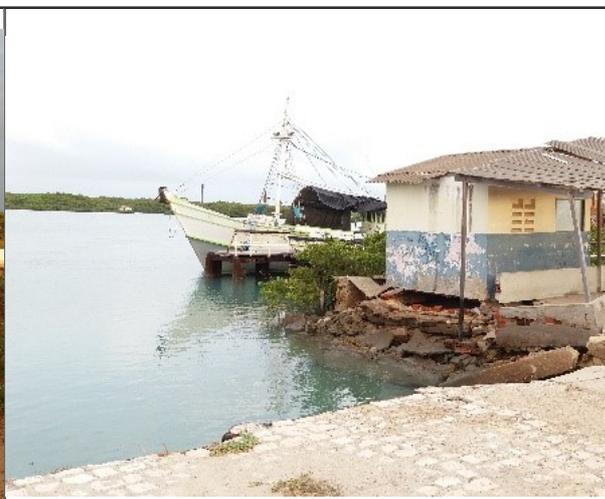
Foto 6 – Risco de queda de depósito.

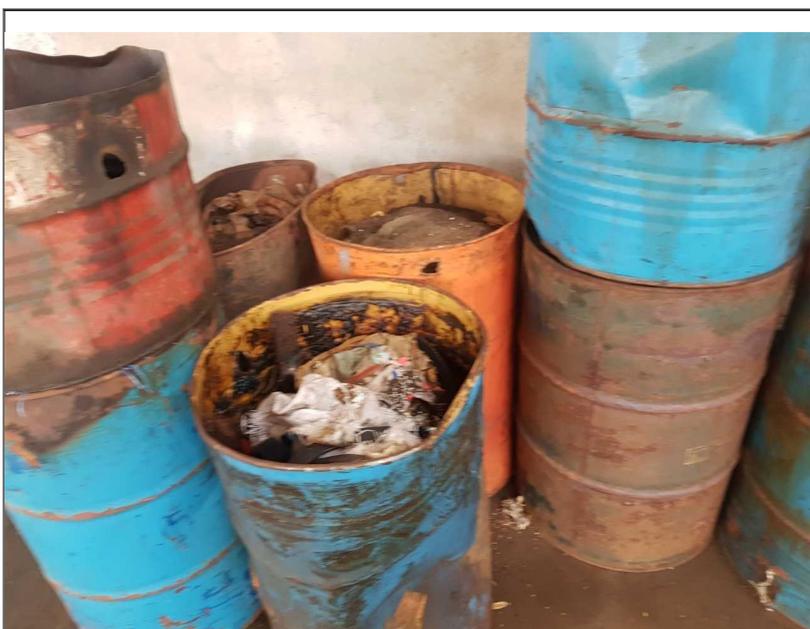
Foto 7 – Tambores de resíduos sem a devida identificação

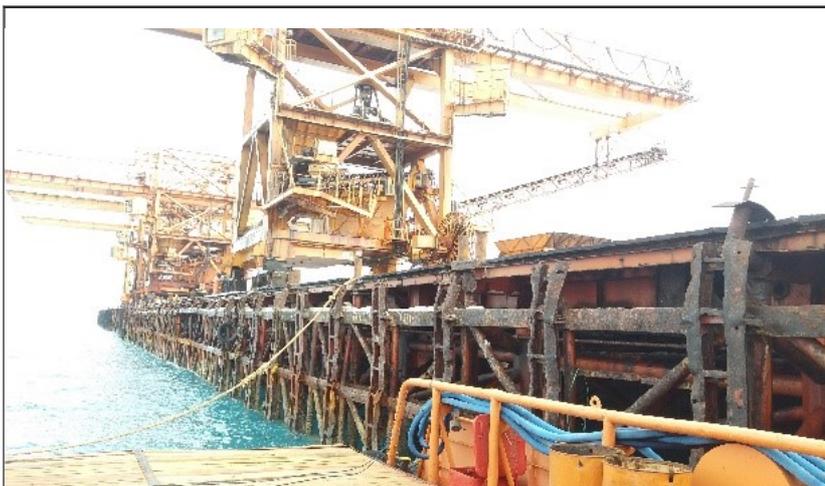
- Defensas precárias, oferecendo risco de acidente ambiental em caso de colisão de barcaças ou navios;

Foto 8 – Defensas Precárias

- Instalação de defensas na área de atracação de barcas;

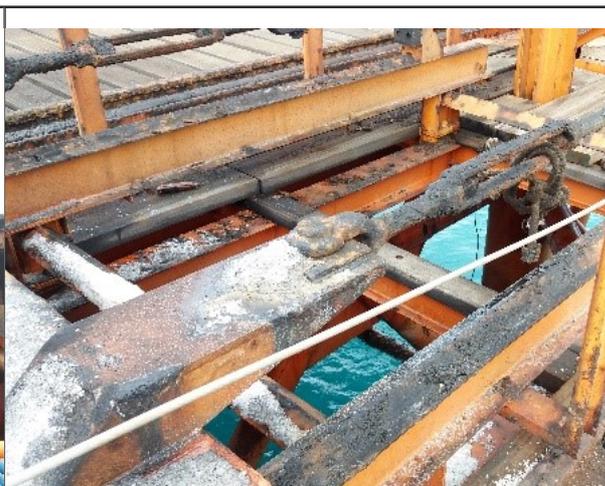
Foto 9 – Excesso de graxa

- Remoção de pingos e excessos de graxa situados, em especial, ao longo dos trilhos dos carregadores;
- Remoção geral de entulhos e restos de construção, os quais encontram-se esparramados pelo cais;

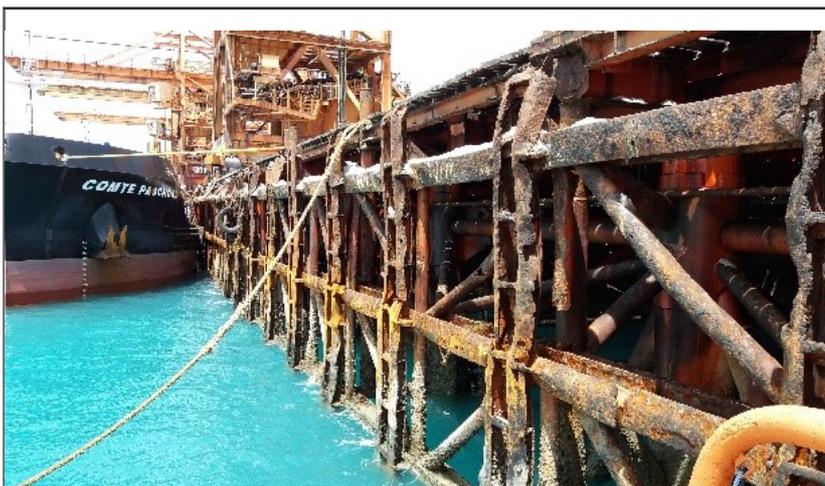
Foto 10 – Defensas Precárias

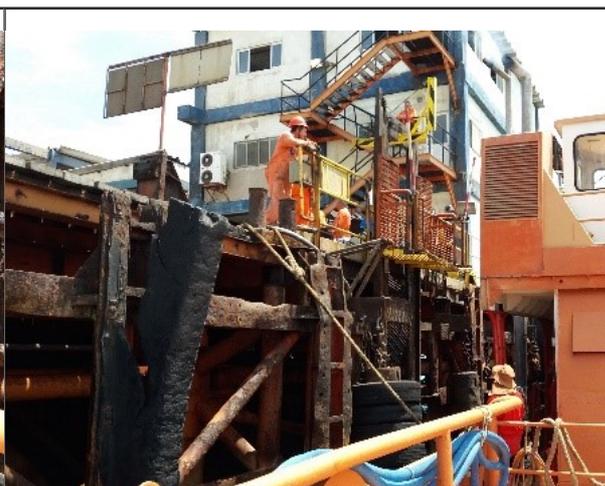
Foto 11 – Defensas Precárias

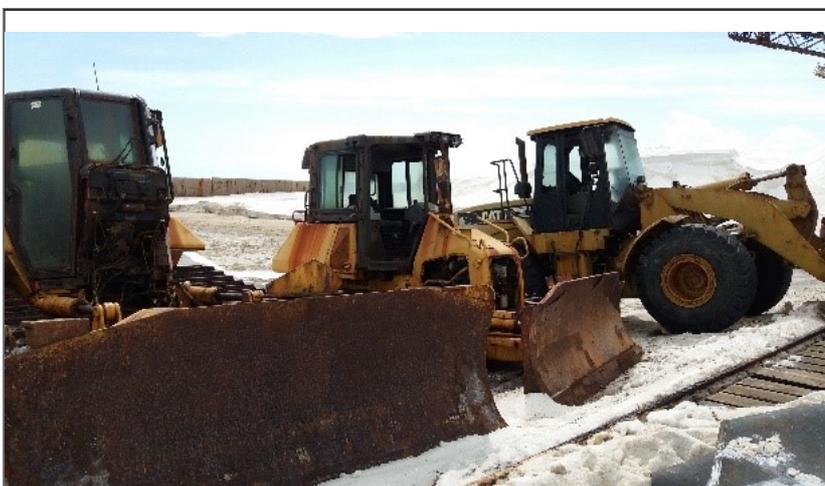
Foto 12 - Maquinário (sucata) aguardando transbordo em local inadequado e sem proteção

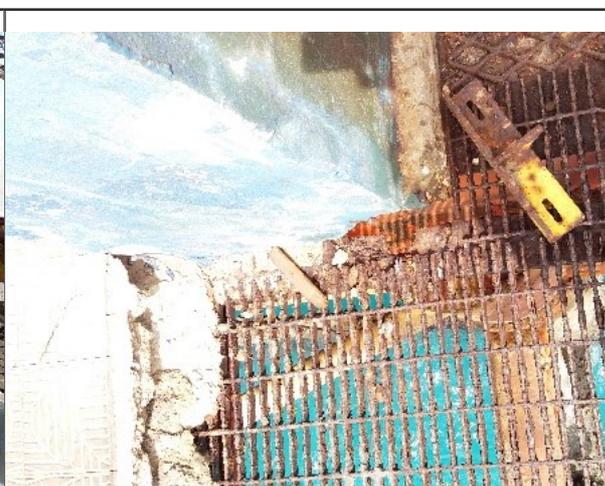
Foto 13 - Queda de material das pontes de carregar

- Remoção do sal acumulado sobre as instalações do terminal;
- Instalação de melhorias na linha de transporte, evitando a perda de produto;
- Recuperação da rede elétrica ao longo do terminal, alocando-a em condições seguras;

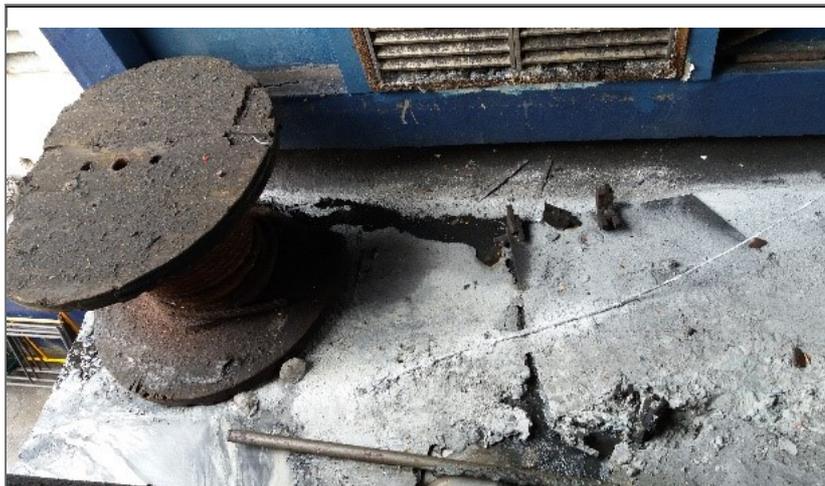
Foto 14 - Excesso de Sal na cobertura externa do setor de geradores de energia

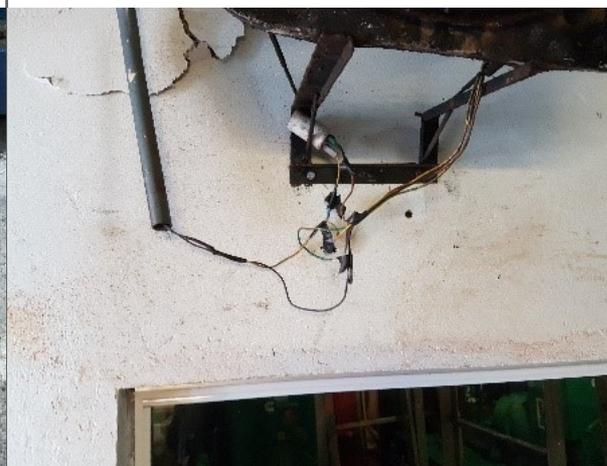
Foto 15 - Existência de fios elétricos sem proteção (gambiarra) na part interna do setor elétrico
