Instituto Brasileiro do Meio Ambiente e dos Recursos Naturais Renováveis
SUPERINTENDÊNCIA DO IBAMA NO ESTADO DO RIO GRANDE DO NORTE
DIVISÃO TÉCNICO-AMBIENTAL - RN
NÚCLEO DE PREVENÇÃO E ATENDIMENTO ÀS EMERGÊNCIAS AMBIENTAIS - RN

Relatório de Vistoria nº 3/2019-NUPAEM-RN/DITEC-RN/SUPES-RN

No dia 25 de julho de 2019 equipe do NUPAEM/RN realizou vistoria no Terminal Salineiro de Areia Branca – Termisa. A vistoria teve como objetivos verificar as estruturas de movimentação e armazenamento de produtos perigosos e verificar às estruturas de atendimento às emergências ambientais. A vistoria do Termisa está prevista nas ações 326 e 336 do Planejamento Anual de Proteção Ambiental – PNAPA, conforme Portaria Ibama nº 3.899/2018, alterada pela Portaria Ibama nº 1.294/2019.

Relatório Fotográfico
Vistoria Termisa - 25 de julho de 2019

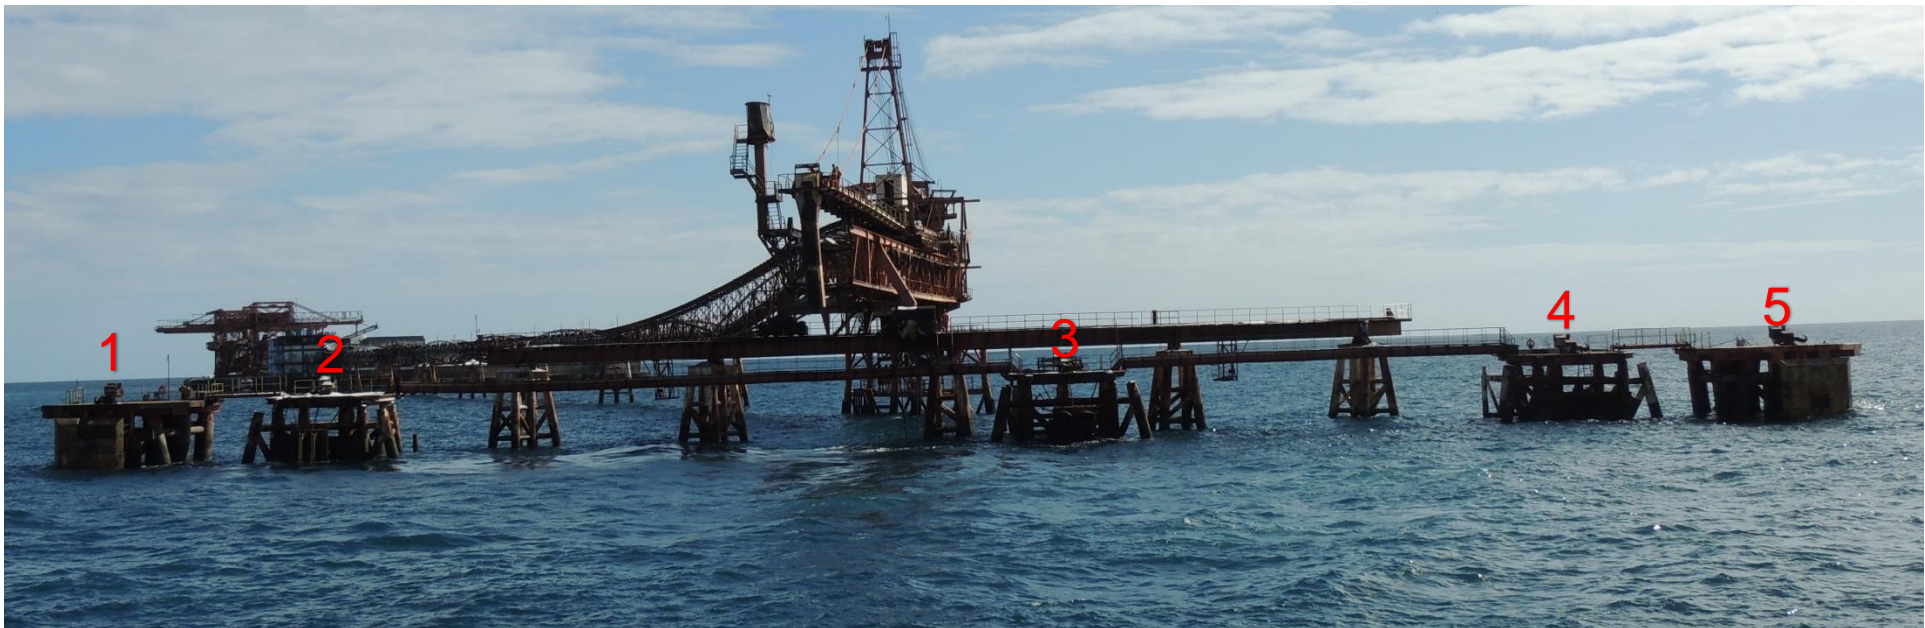
O cais de navios possui cinco defensas (Foto 05), destas as defensas 1, 2, 3 e 5 foram recuperadas pela CODERN, restando a defesa a 4 ser recuperada (Foto 06). No entanto as defensas recuperadas 1, 2, 3 e 5 possuem padrões diferentes: as defensas 1 e 5 são as defensas de maior

Foto 05 - Defensas do Cais dos Navios

- a) Solicitar da CODERN a instalação de defensas no cais das barcas;
- b) Solicitar da CODERN justificativa técnica para o uso de diferentes tipos de defensas (tamanhos; materiais) no cais dos navios, bem como solicitar a instalação da defesa 4;

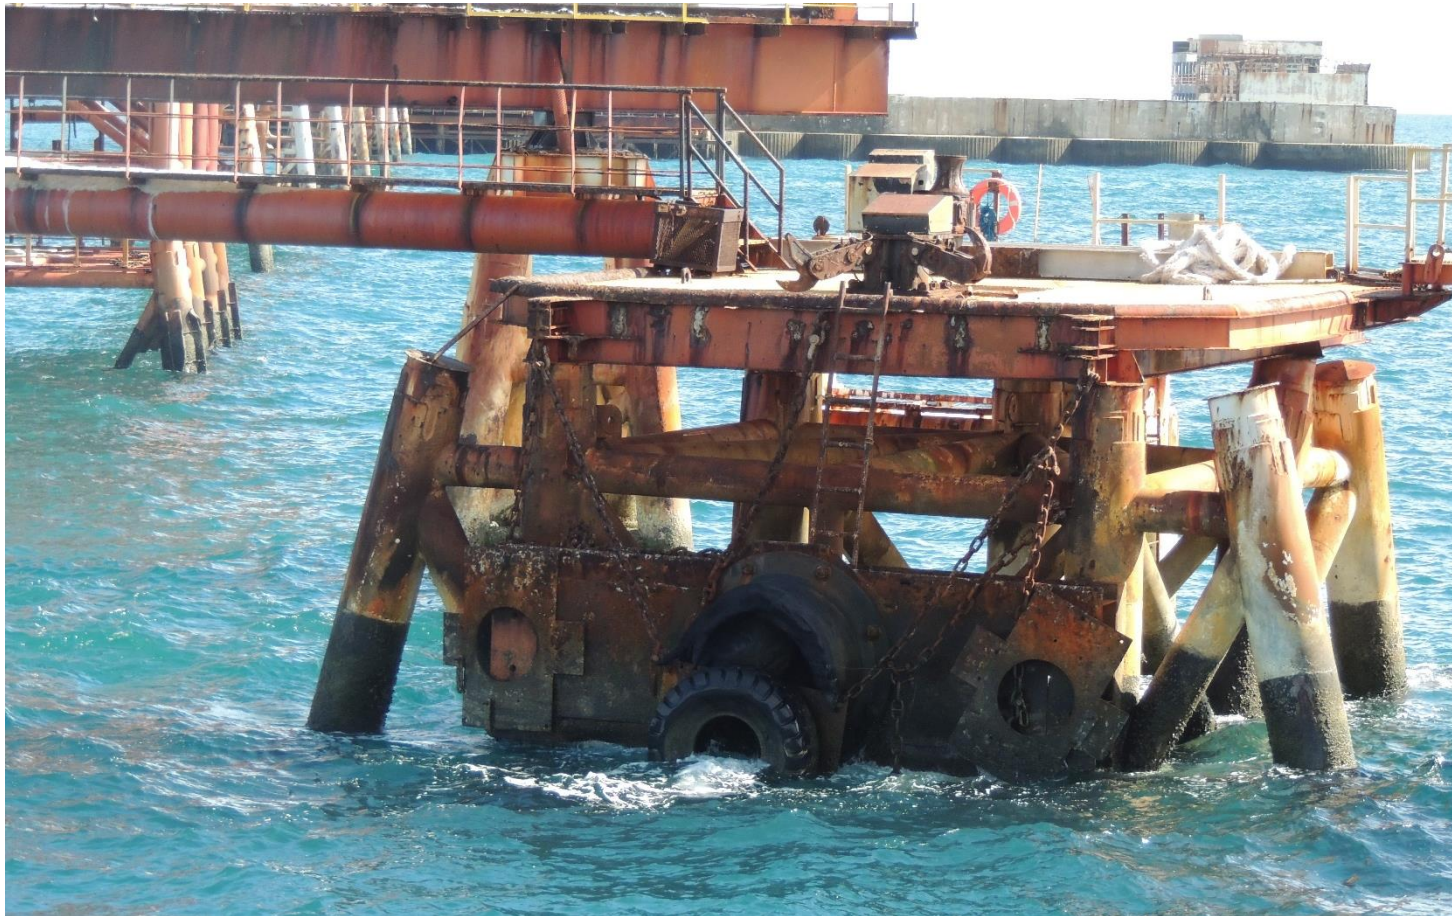
Foto 06 – Defesa número 04 não foi recuperada.

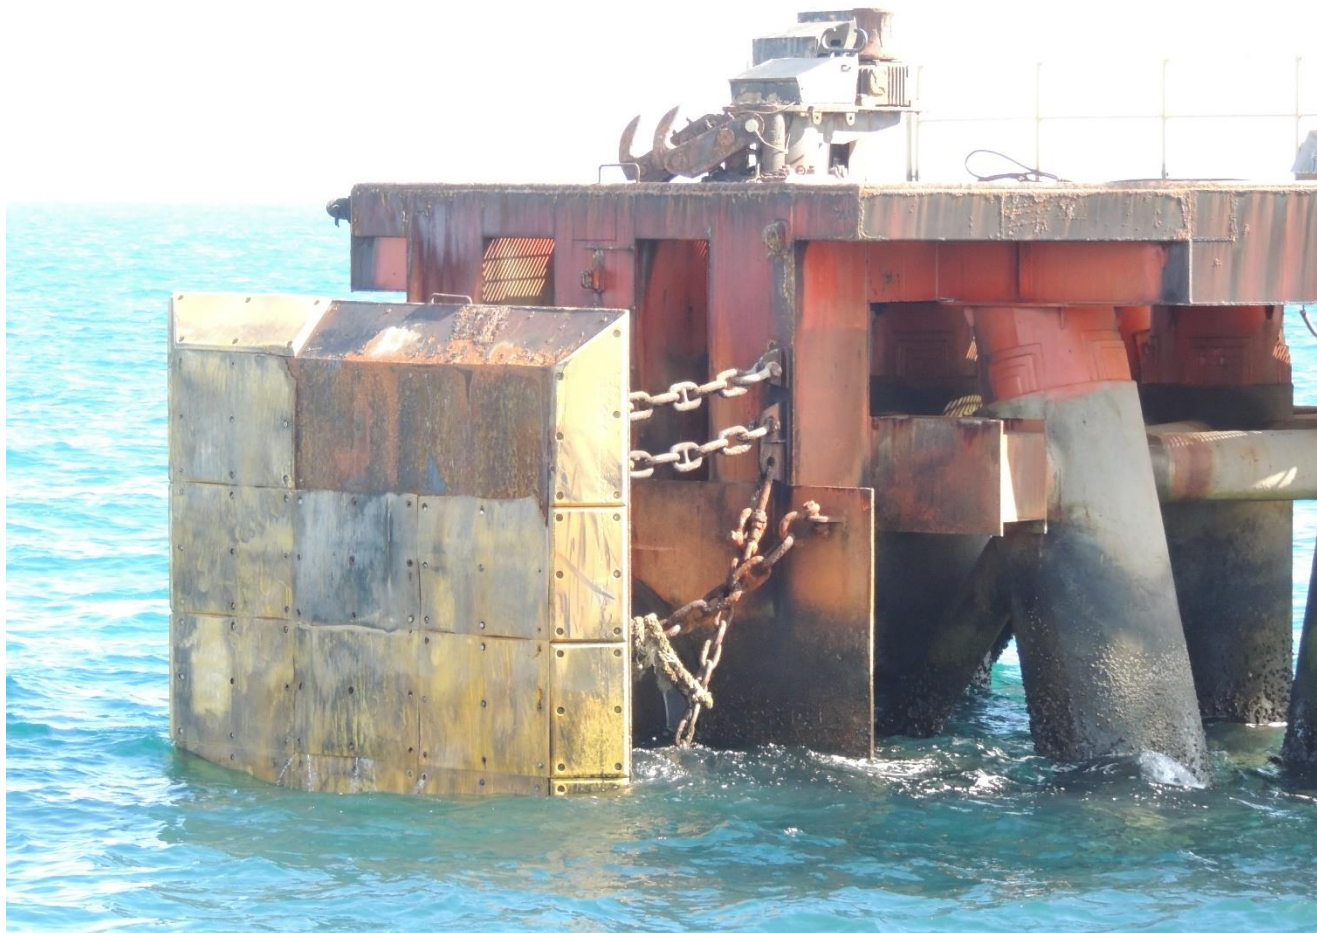
porte, possuem uma placa de ferro estando recoberta por material plástico do tipo tecnil (Fotos 07 e 08), conforme informação da CODERN é necessário periodicamente fazer manutenção substituindo placas do tecnil devido ao desgaste com o casco do navio; a defesa 2 tem uma placa de ferro com uma estrutura com borracha para amortecimento (Fotos 09 e 10); e a defesa 3 tem uma placa de ferro e pneus para amortecimento (Foto 11).

Foto 07 – Defesa número 01 recuperada e possui placa de ferro recoberta por material plástico tecnil.

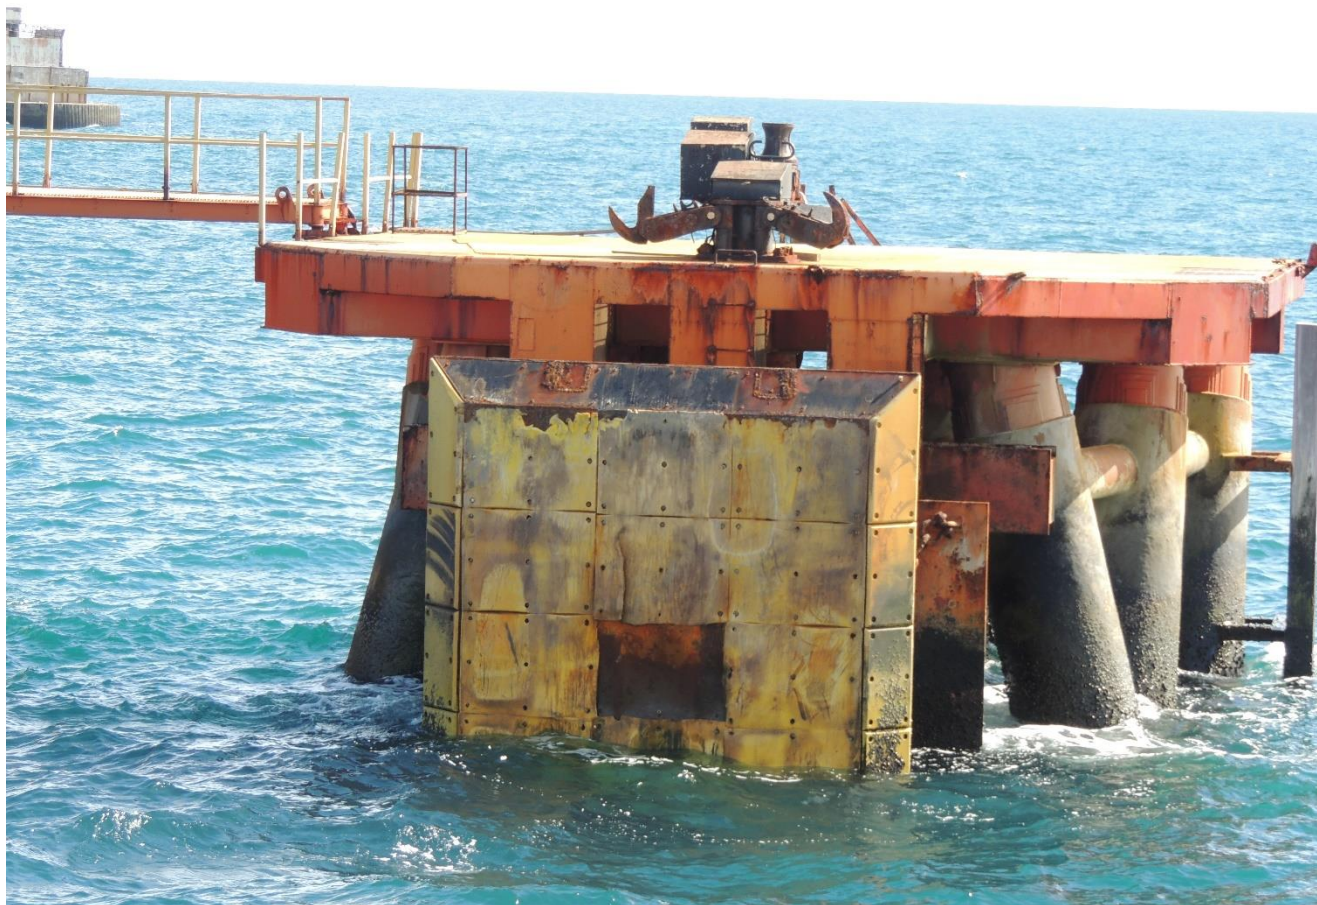
Foto 08 – Defesa número 05 recuperada e possui placa de ferro recoberta por material plástico tecnil.

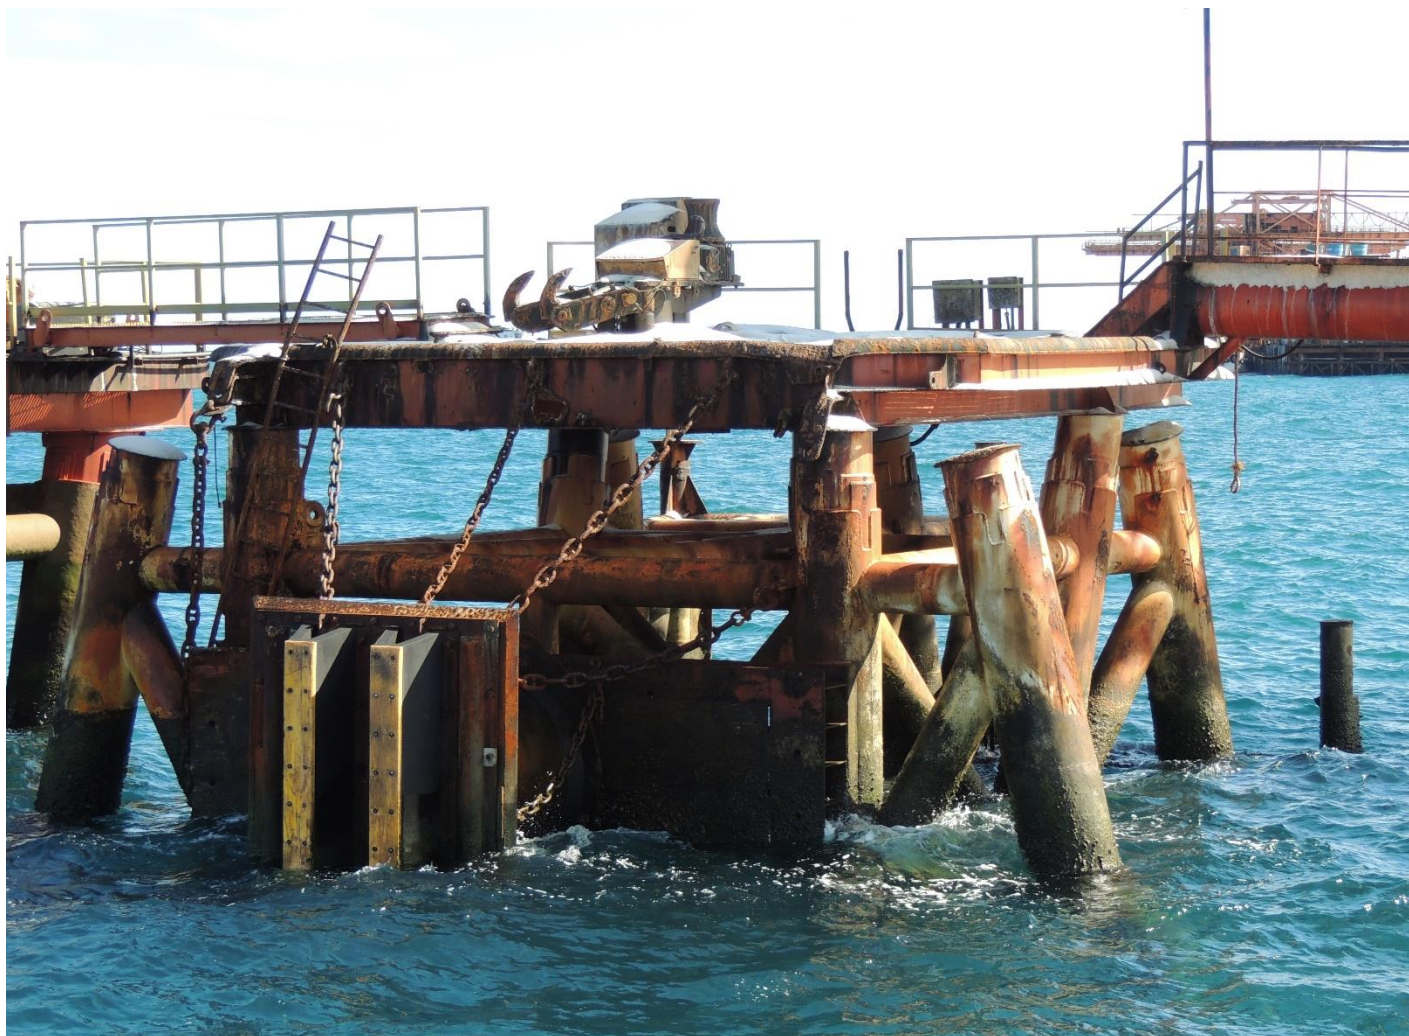
Foto 09 – Defesa número 03 recuperada com placa de ferro e estrutura de borracha para amortecimento. Defesa de menor porte em relação as 1 e 5.

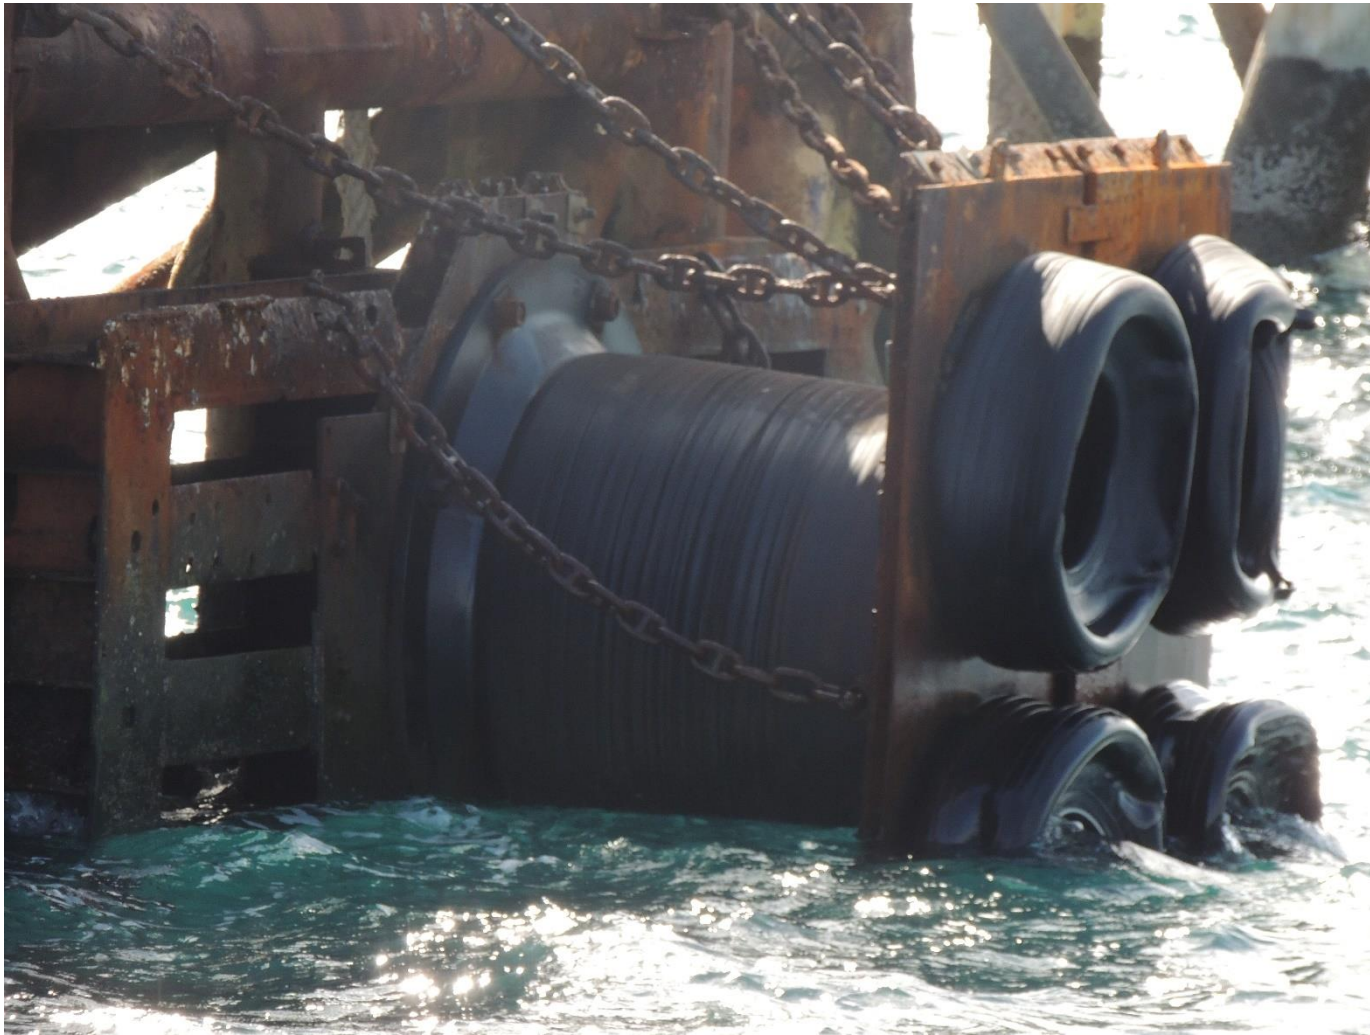
Foto 11 – Defesa de número 04 recuperada com placa de ferro e pneus para amortecimento. Defesa de menor porte em relação as 1 e 5.

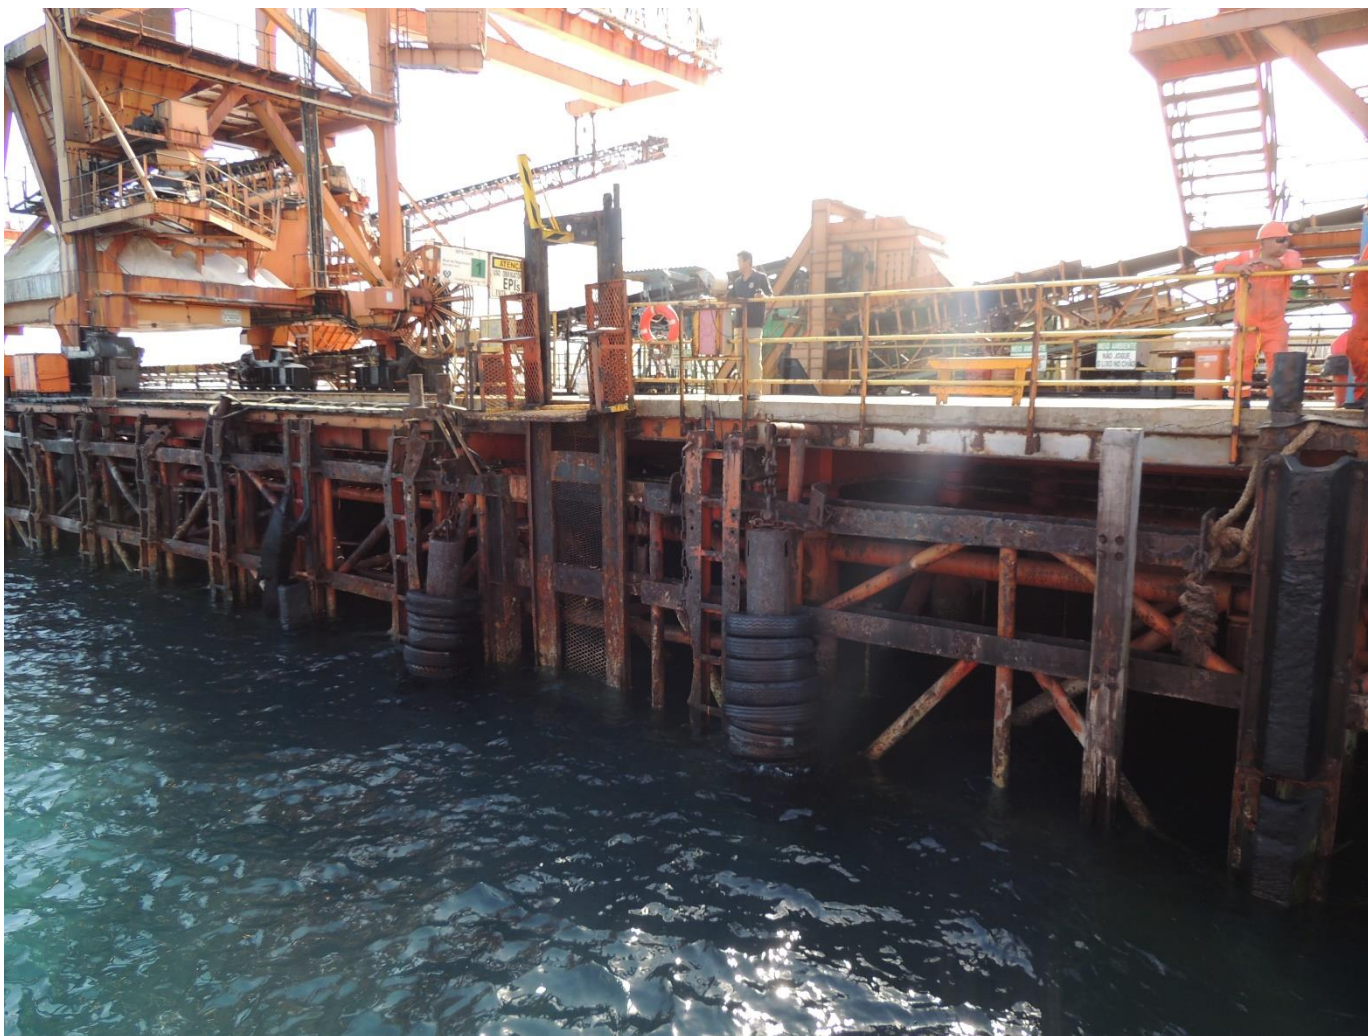
O cais das barcas possui o local onde as lanchas que transportam os funcionários atracam, nesse trecho existem duas defensas improvisadas com pneus (Foto 12), e o trecho do cais contíguo não possui defensas (Fotos 13 a 14). Em outro trecho do cais das barcas existem defensas com material de borracha para amortecimento similar ao material utilizado na defesa 2 do cais dos navios (Fotos 15 e 16). Conforme informação dos funcionários da CODERN, existem dois projetos para solucionar a questão das defensas do cais barcaça, sendo um de solução provisória com a instalação de defensas cilíndricas alugadas, e o outro projeto é referente a recuperação do cais e instalação de defensas próprias. Os funcionários não informaram o prazo para execução dos projetos.

Foto 12 – Trceho do cais onde onde atracam as lanchas para desembarque de pessoal com desensas improvisadas por pneus.

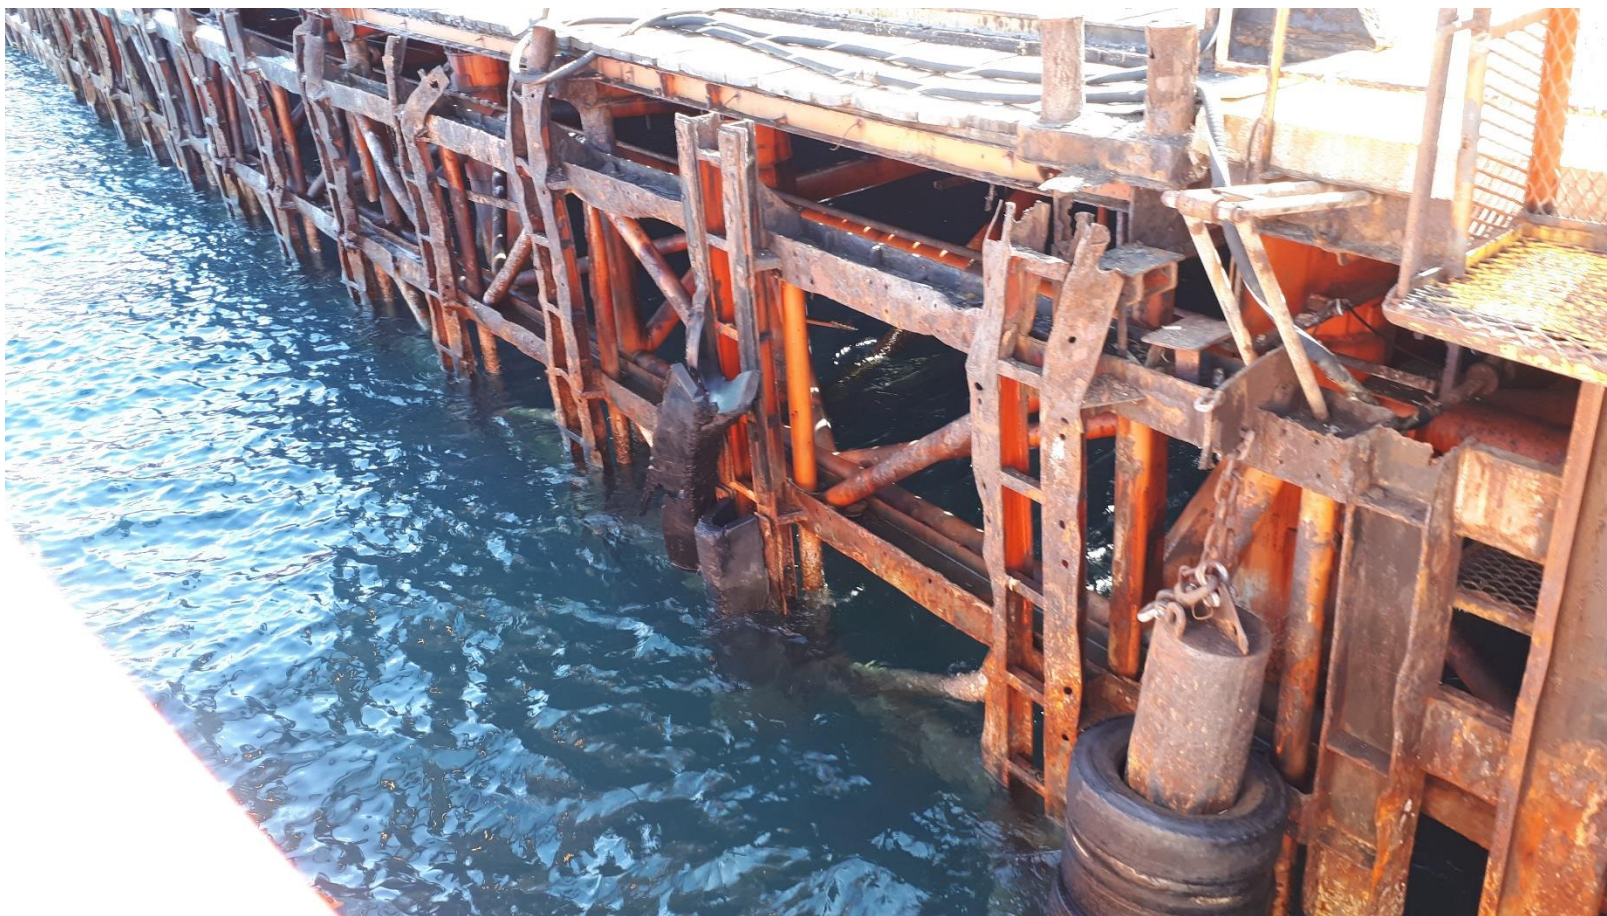
Foto 13 – Trecho do cais barçaça contíguo onde atracam as lanchas para desembarque de pessoal sem defensas.

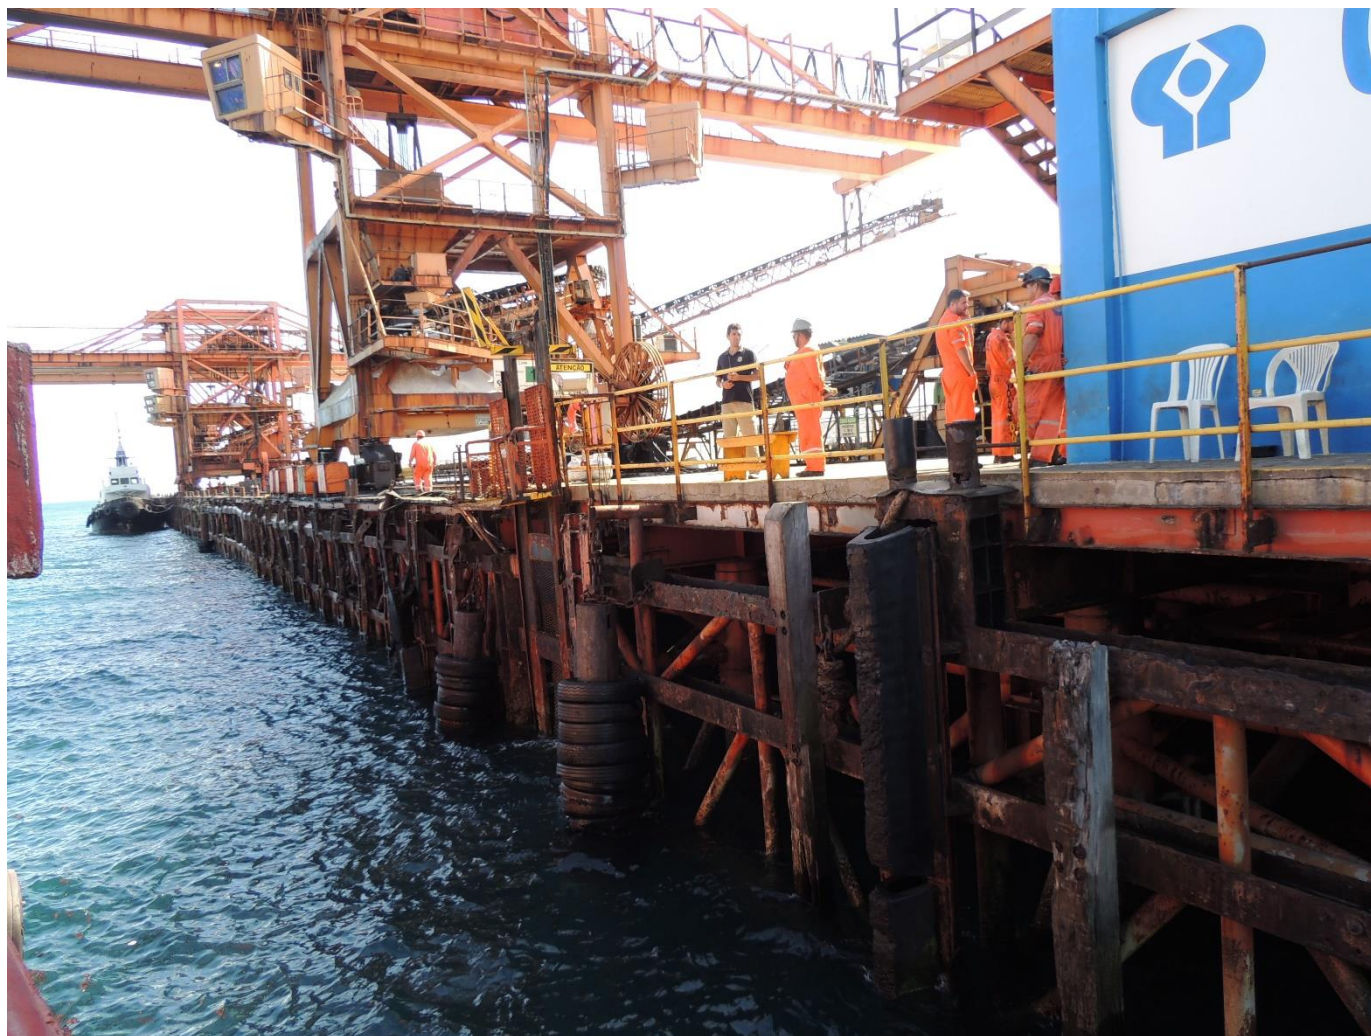
Foto 14 – Trecho do cais barcaça contíguo onde atracam as lanchas para desembarque de pessoal sem defensas.

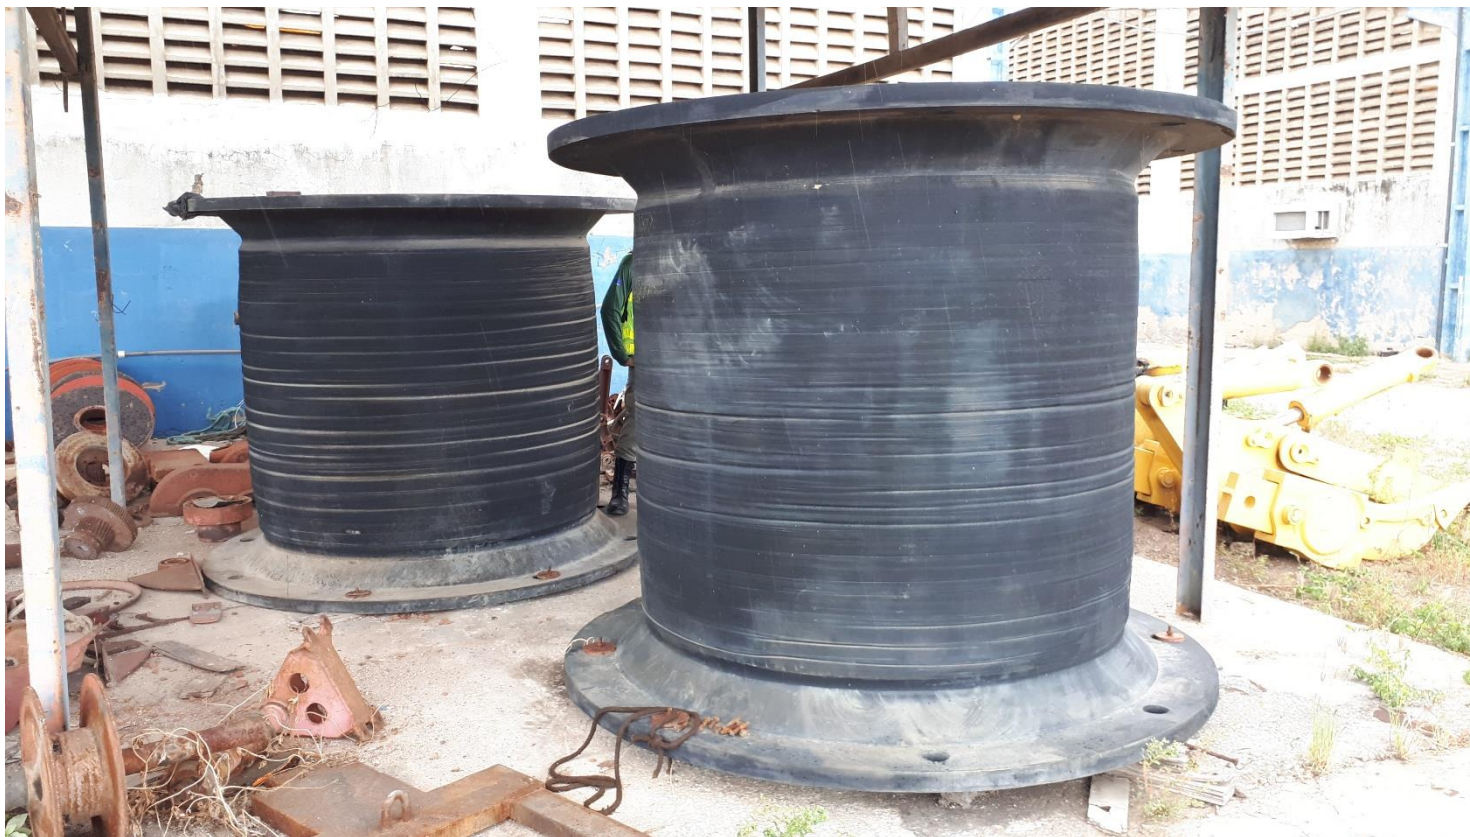
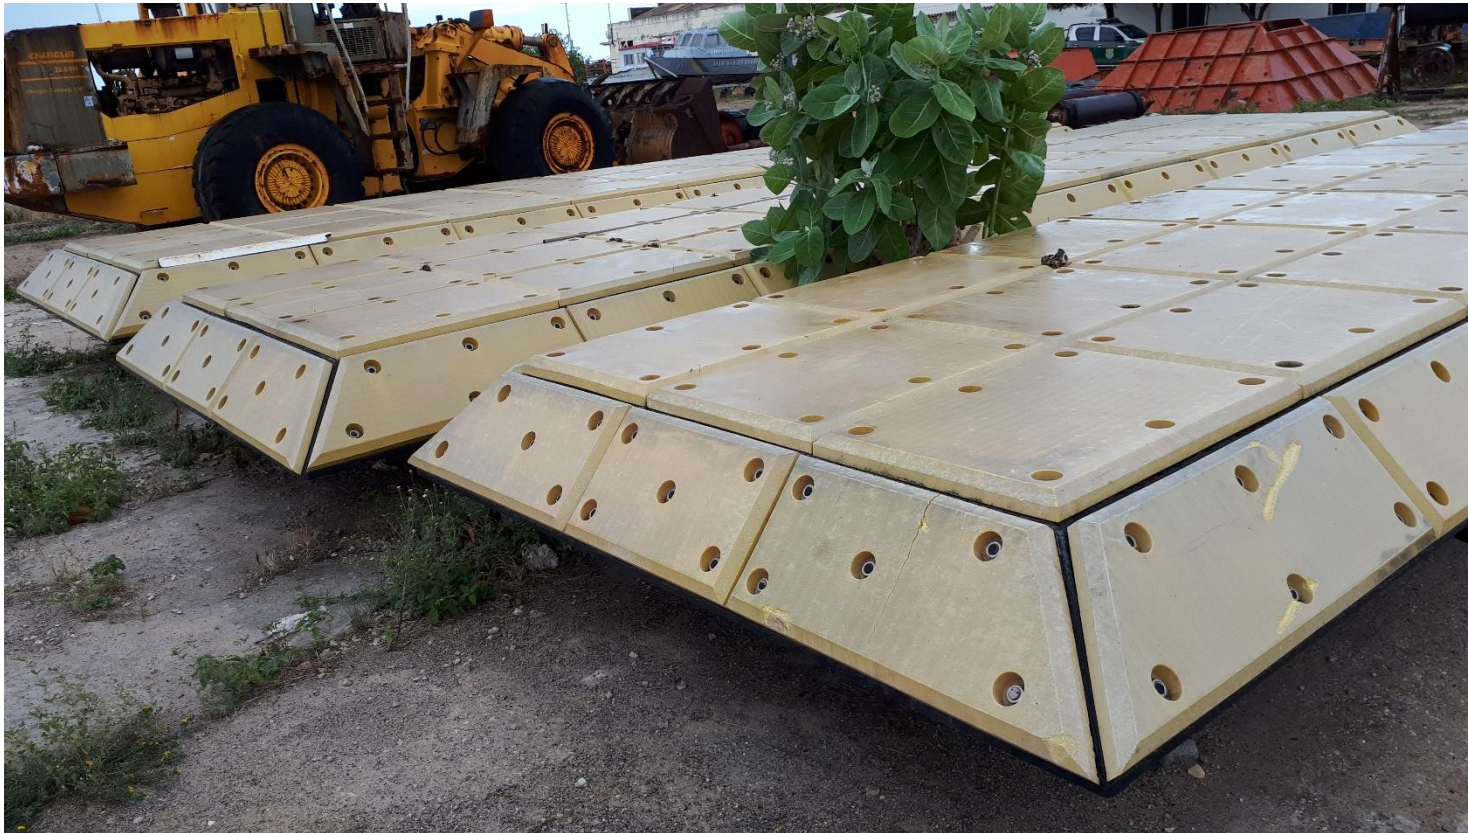
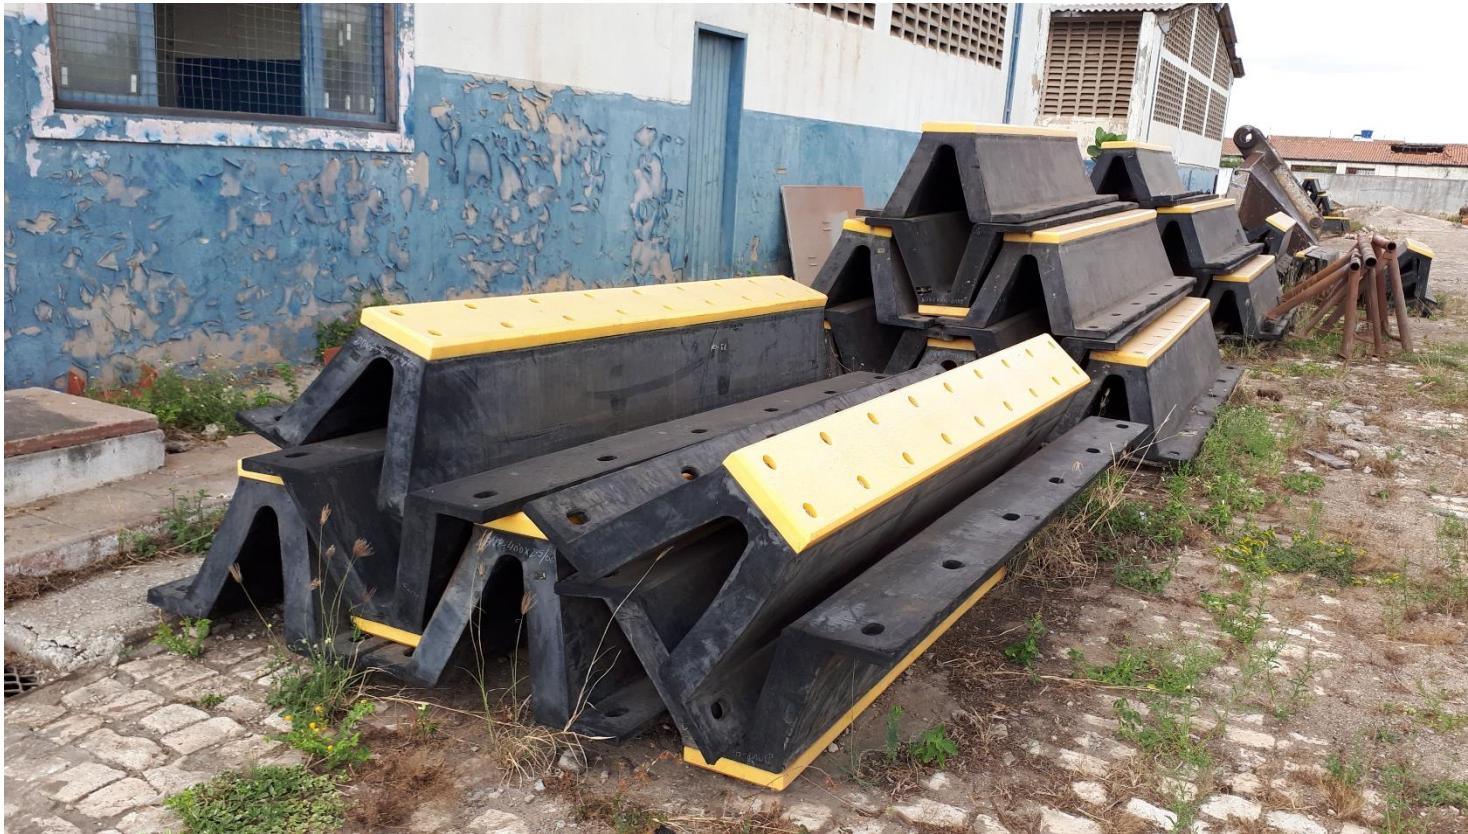
Durante a vistoria em terra constatou-se a existência de material de defensas já adquiridos pela CODERN (Fotos 17 a 19), no entanto resta pendente a instalação.

Foto 17 – Material das defensas do cais dos navios em terra na CODERN em Areia Branca

Foto 18 – Material das defensas do cais dos navios em terra na CODERN em Areia Branca

Foto 19 – Material das defensas do cais das barcas em terra na CODERN em Areia Branca

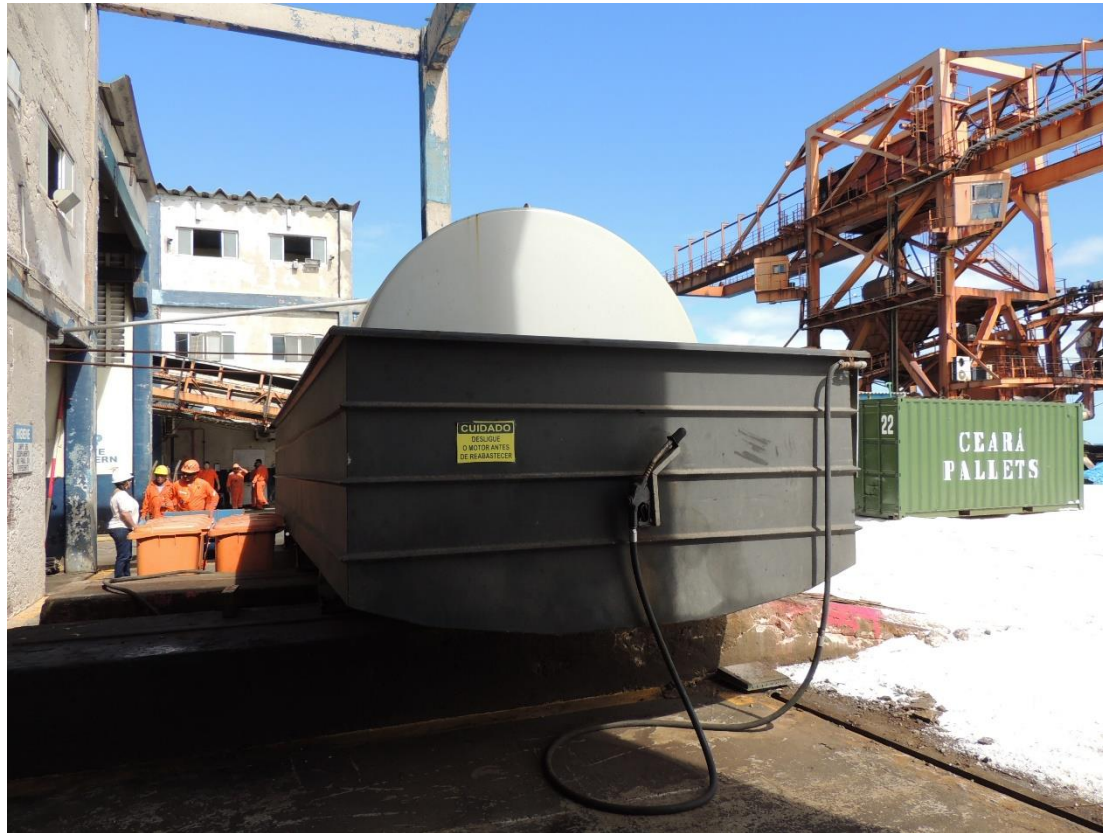
Durante a vistoria constatou-se que a localização provisória do tanque de armazenamento não é adequada, isso porque ele encontra-se muito próximo a oficina, na qual existe atividade com fogo (solda) como pode ser constatado no momento da vistoria (Foto 24).

Foto 20 – Tanque de armazenamento de óleo diesel com capacidade para 25.000 litros que encontra-se provisoriamente instalado próximo à oficina.

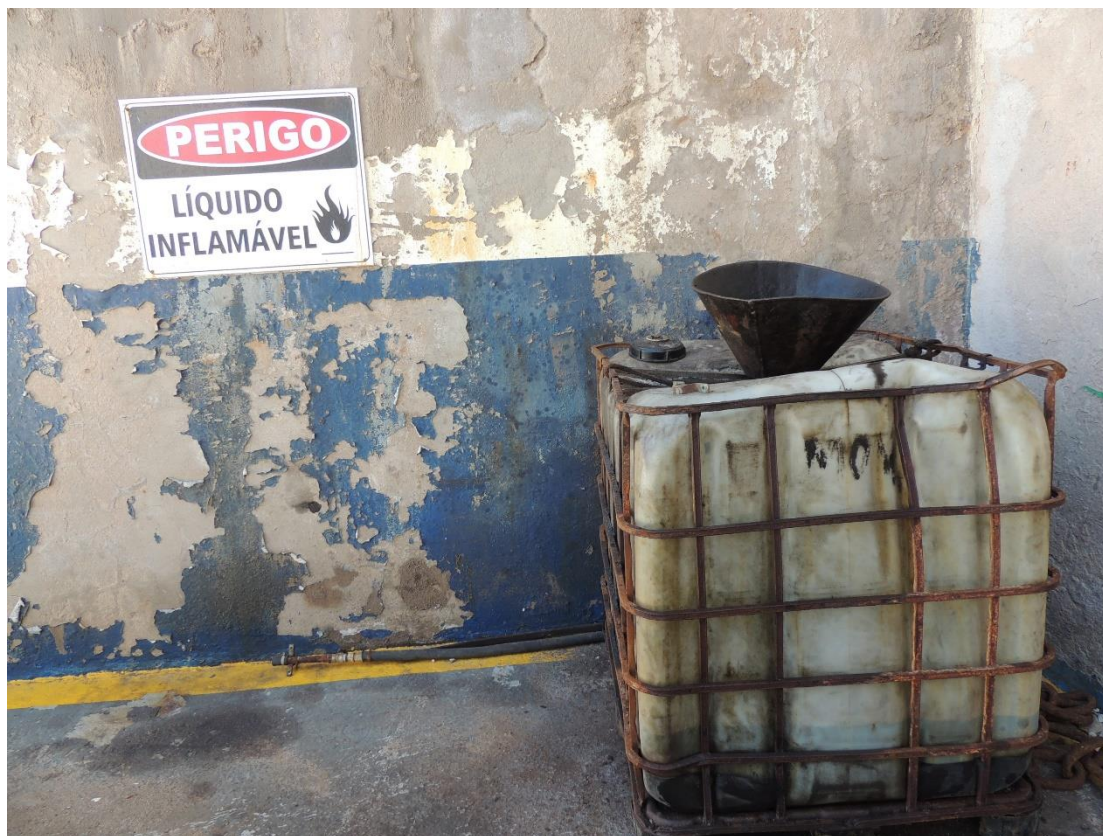
Durante a vistoria constatou-se que a localização do recipiente para armazenamento de resíduos líquidos inflamáveis (Foto 24) não é adequada tendo em vista a proximidade com a área de oficina na qual existe atividade com fogo (solda) como pode ser constatado no momento da vistoria (Foto 25). Entende-se que o recipiente está localizado de forma a não precisar de grandes deslocamentos do resíduo perigoso, bem como o piso do local encontra-se impermeabilizado. No entanto se faz necessário que a CODERN reavalie a localização do recipiente ou da atividade de solda ou outras que usam fogo a fim de evitar acidentes, bem como esclarecer se após a finalização da instalação dos tanques, haverá reforma na parede da oficina que minimize o risco identificado.

Foto 24 – Recipiente para armazenamento de resíduo líquido inflamável.

- g) Solicitar a CODERN a reavaliação da localização do recipiente de resíduos perigosos ou da atividade de solda ou outras que usam fogo a fim de evitar acidentes, bem como esclarecer se após a finalização da instalação dos tanques, haverá reforma na parede da oficina que minimize o risco identificado;

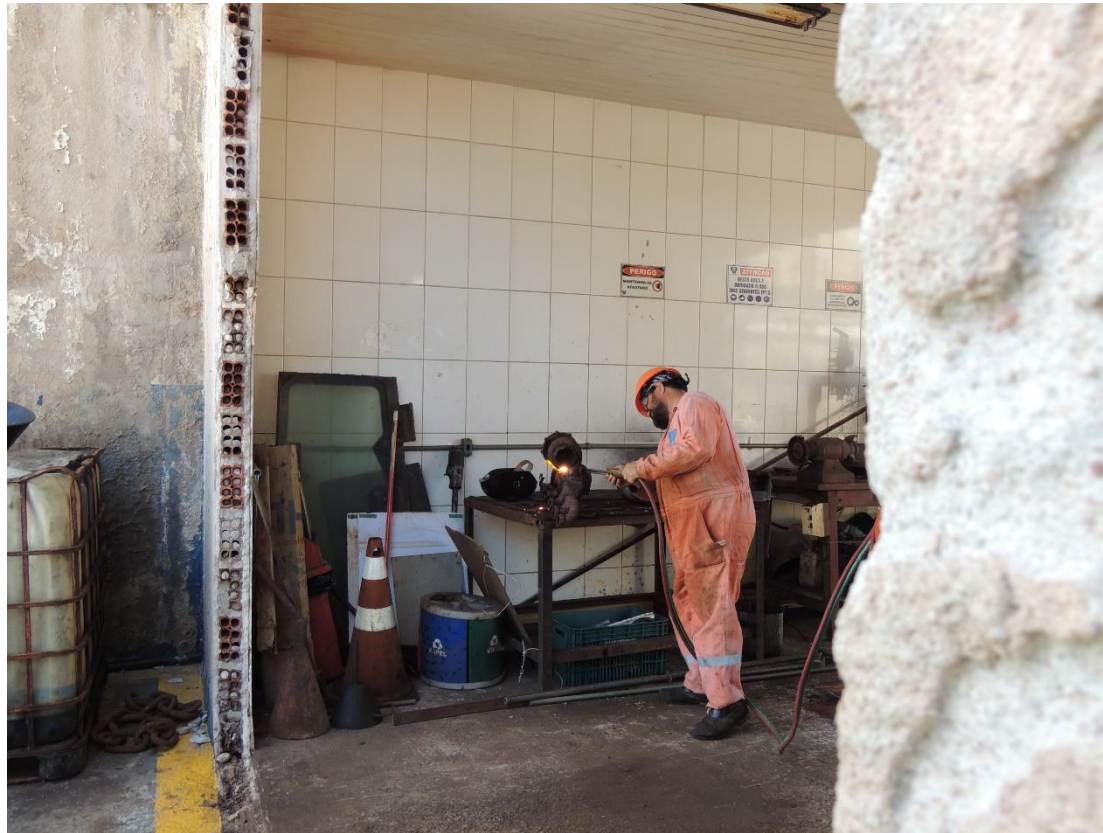
Foto 25 – Atividade de solda próxima à área de armazenamento de resíduo perigoso.

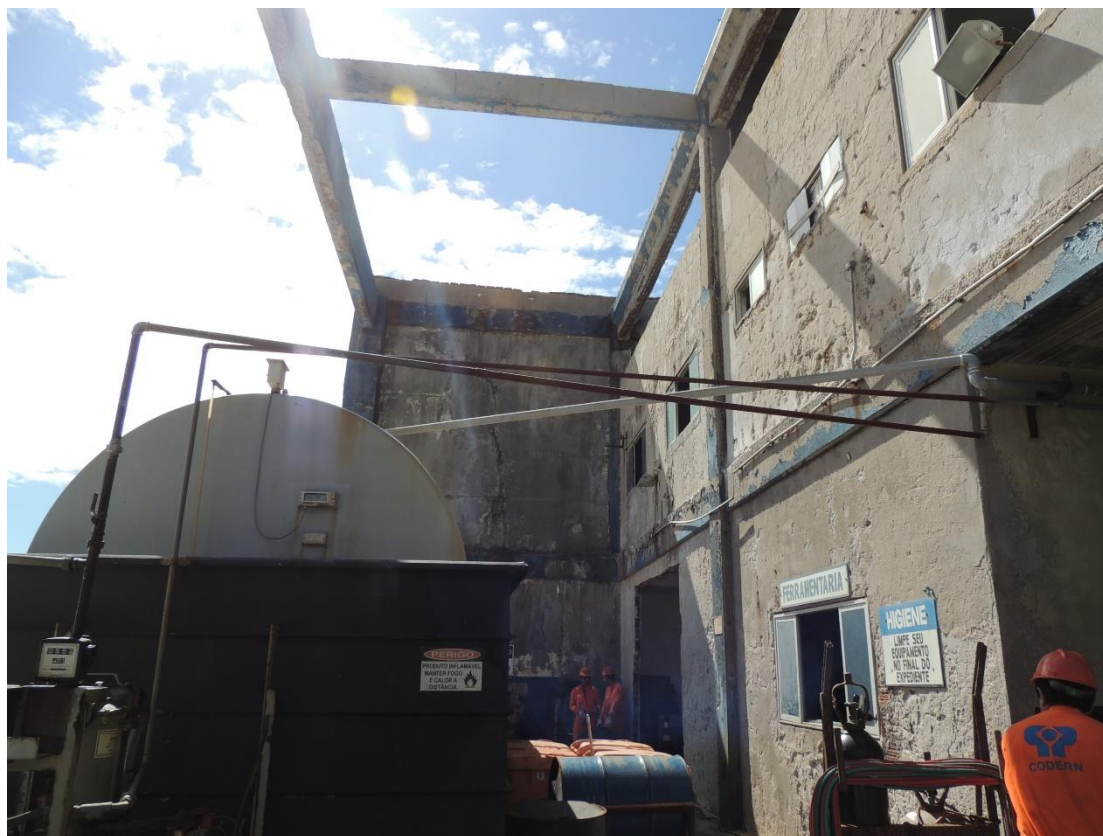
Considerando que o terminal salineiro está submetido a um alto grau de salinidade, pela sua localização e pelo produto movimentado, o que leva a um alto desgaste das estruturas metálicas, sugere-se que, caso ainda não tenha sido feito, seja solicitado a CODERN apresentar laudo/relatório referente as condições de conservação da estruturada de dutos do terminal, bem como informar os procedimentos de prevenção para detectar desgastes nos dutos e para manutenção/reparo dos dutos, tendo em vista a dificuldade de visualiza-los durante as vistorias.

Foto 27 – Estrutura de duto aéreo instalado provisoriamente para comunicar o tanque de armazenamento ao tanque que abastece o gerador.

- c) Solicitar a CODERN apresentar laudo/relatório referente as condições de conservação da estruturada de dutos do terminal, bem como informar os procedimentos de prevenção para detectar desgastes nos dutos e para manutenção/reparo destes;

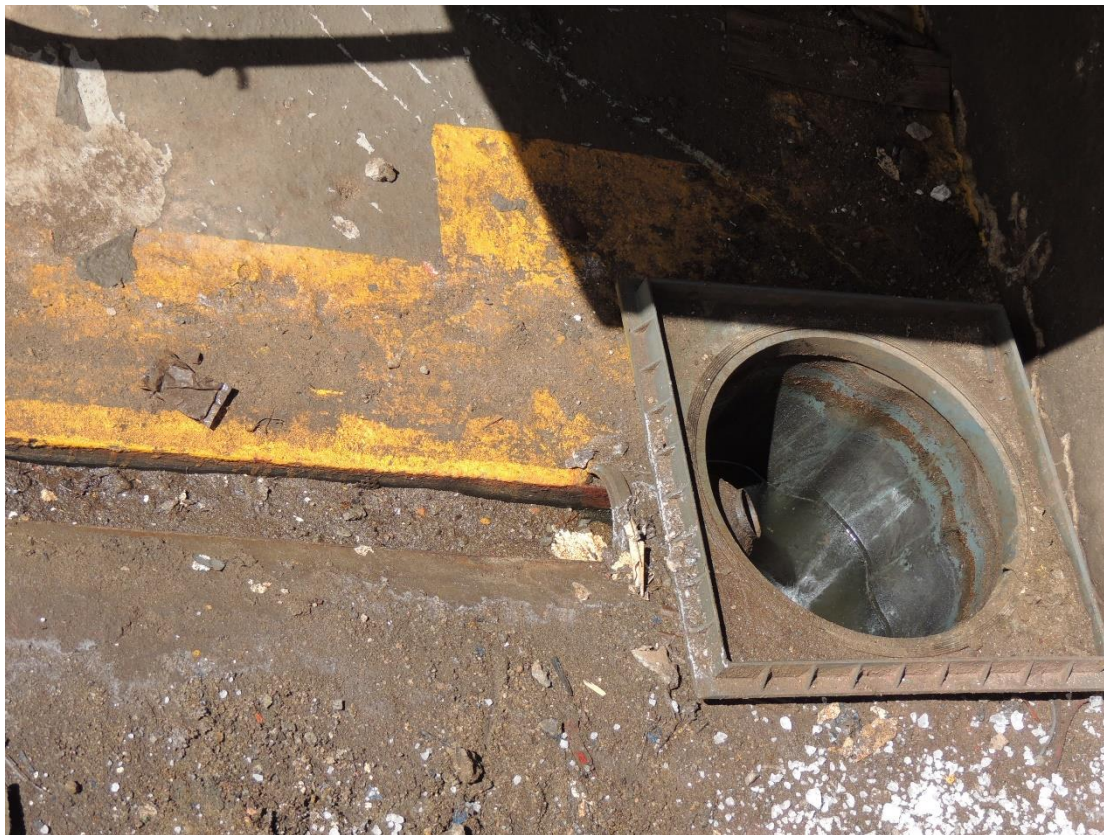
A CODERN informou que o abastecimento desses veículos é realizado exclusivamente na área da oficina que possui piso impermeabilizado e estrutura de drenagem (Foto 30). Informou ainda que a impermeabilização do piso das oficinas é realizada a cada três meses. Essa área possui drenagem que leva a uma caixa (Foto 31), na qual os resíduos são sugados. Essa parte da oficina encontra-se sem cobertura. A caixa para onde a água da drenagem é carregada é pequena, portanto em caso de chuva os resíduos oleosos da oficina podem ser carregados para fora da área do piso impermeabilizado. Além disso, a calha da drenagem estava com muitos resíduos (Foto 31), é necessário que a CODERN realize a limpeza periódica da calha.

Foto 31 – Caixa da drenagem e resíduos na claha de drenagem da oficina.
