Instituto Brasileiro do Meio Ambiente e dos Recursos Naturais Renováveis
SUPERINTENDÊNCIA DO IBAMA NO ESTADO DO RIO GRANDE DO NORTE
DIVISÃO TÉCNICO-AMBIENTAL - RN
NÚCLEO DE PREVENÇÃO E ATENDIMENTO ÀS EMERGÊNCIAS AMBIENTAIS - RN

Relatório de Vistoria nº 3/2019-NUPAEM-RN/DITEC-RN/SUPES-RN

No dia 25 de julho de 2019 equipe do NUPAEM/RN realizou vistoria no Terminal Salineiro de Areia Branca – Termisa. A vistoria teve como objetivos verificar as estruturas de movimentação e armazenamento de produtos perigosos e verificar às estruturas de atendimento às emergências ambientais. A vistoria do Termisa está prevista nas ações 326 e 336 do Planejamento Anual de Proteção Ambiental – PNAPA, conforme Portaria Ibama nº 3.899/2018, alterada pela Portaria Ibama nº 1.294/2019.

Relatório Fotográfico
Vistoria Termisa - 25 de julho de 2019

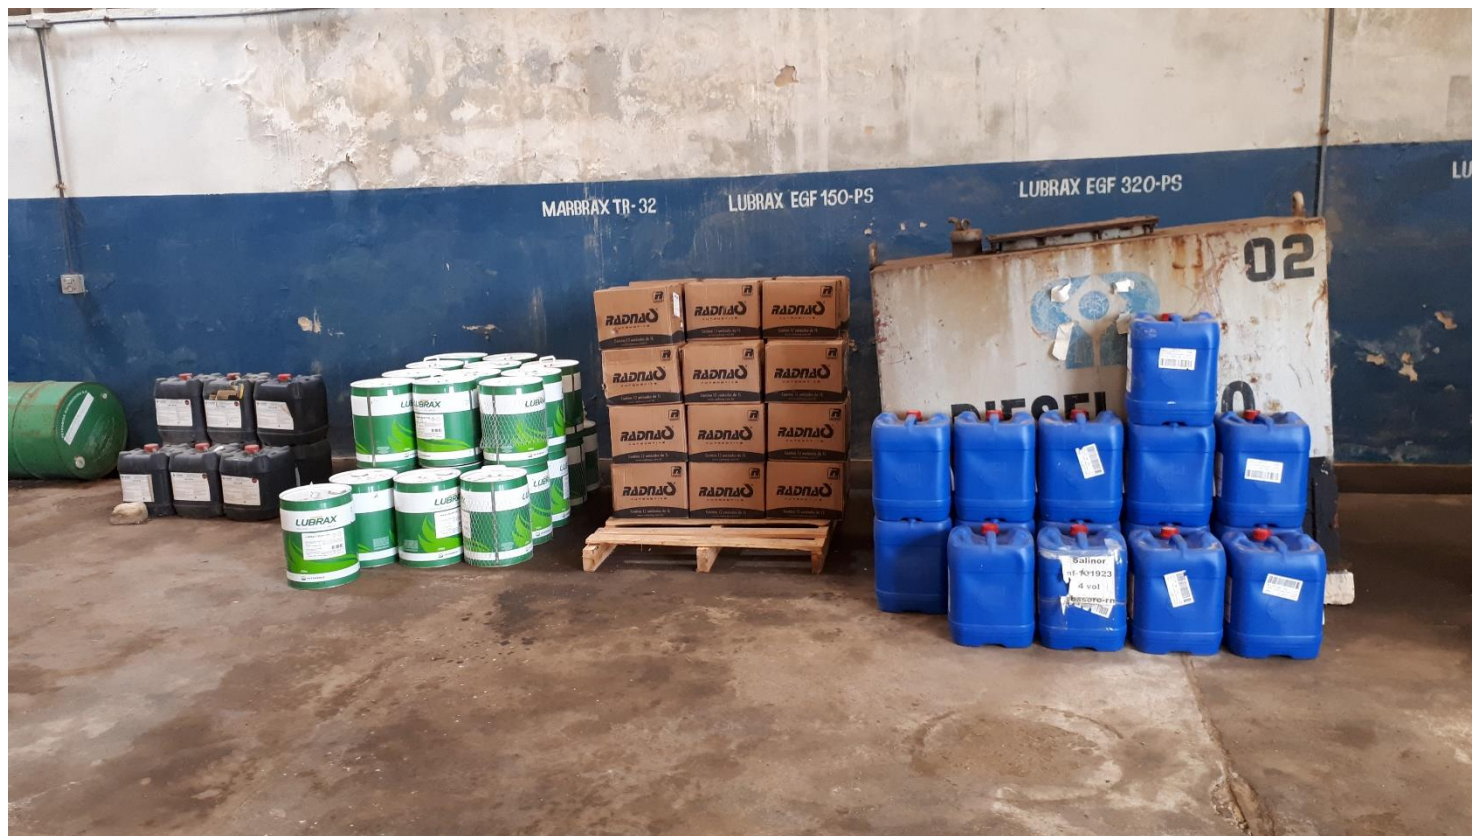
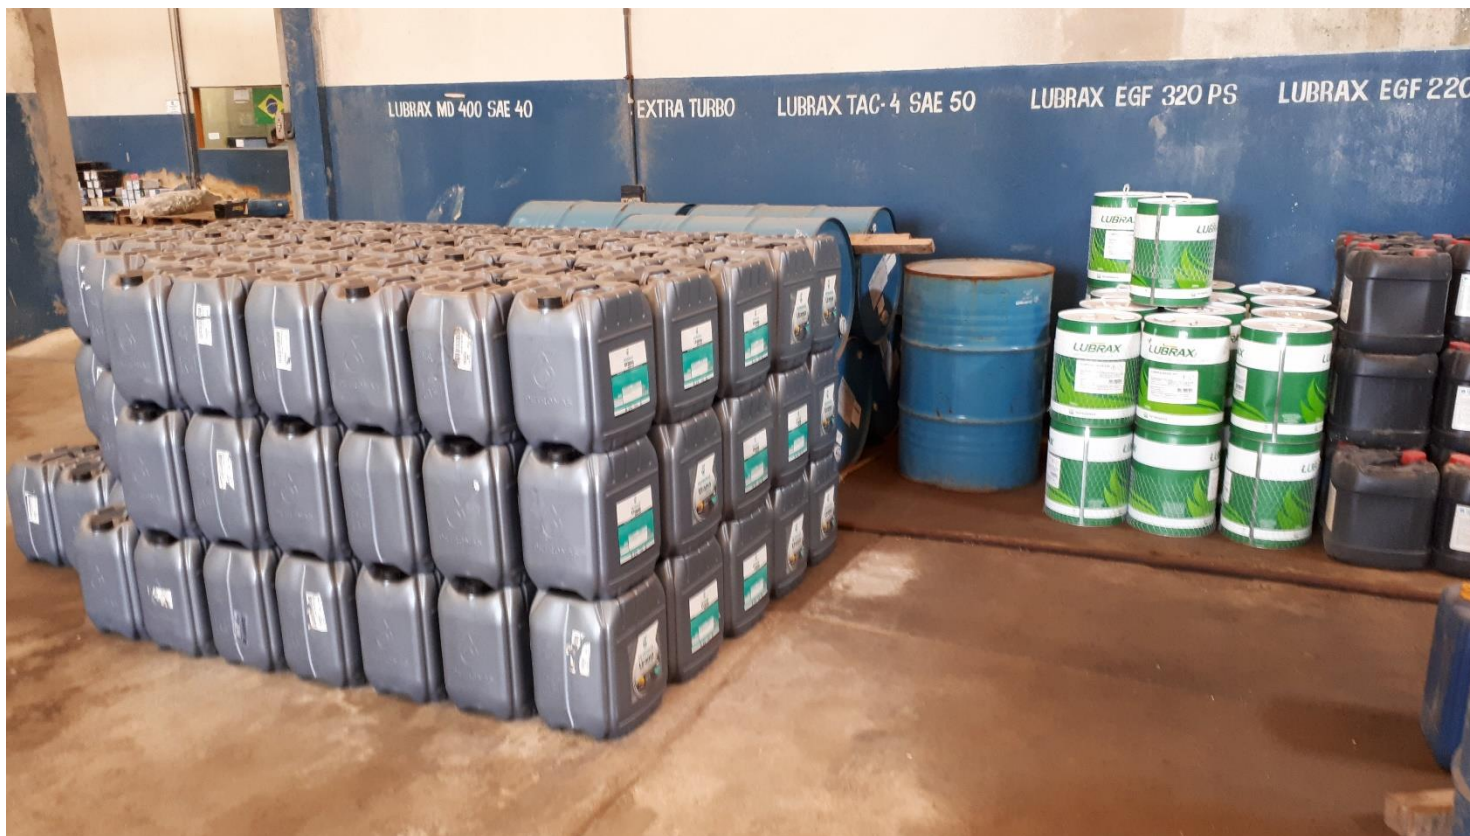
Além do óleo diesel, os óleos lubrificantes são armazenados no almoxarifado da CODERN (Fotos 40 e 41). A área de armazenamento de produtos perigosos no almoxarifado não possui contenção, drenagem ou piso impermeabilizado.

Foto 40 – Área do almoxarifado destinada ao armazenamento de produtos perigosos.

Foto 41 – Área do almoxarifado destinada ao armazenamento de produtos perigosos.

- e) Solicitar a CODERN a impermeabilização do piso do local da oficina onde é realizada a abertura de máquinas;
- f) Solicitar a CODERN a reforma da área do almoxarifado destinado ao armazenamento de produtos perigosos como a construção de contenção, calhas de drenagens e impermeabilização de piso;

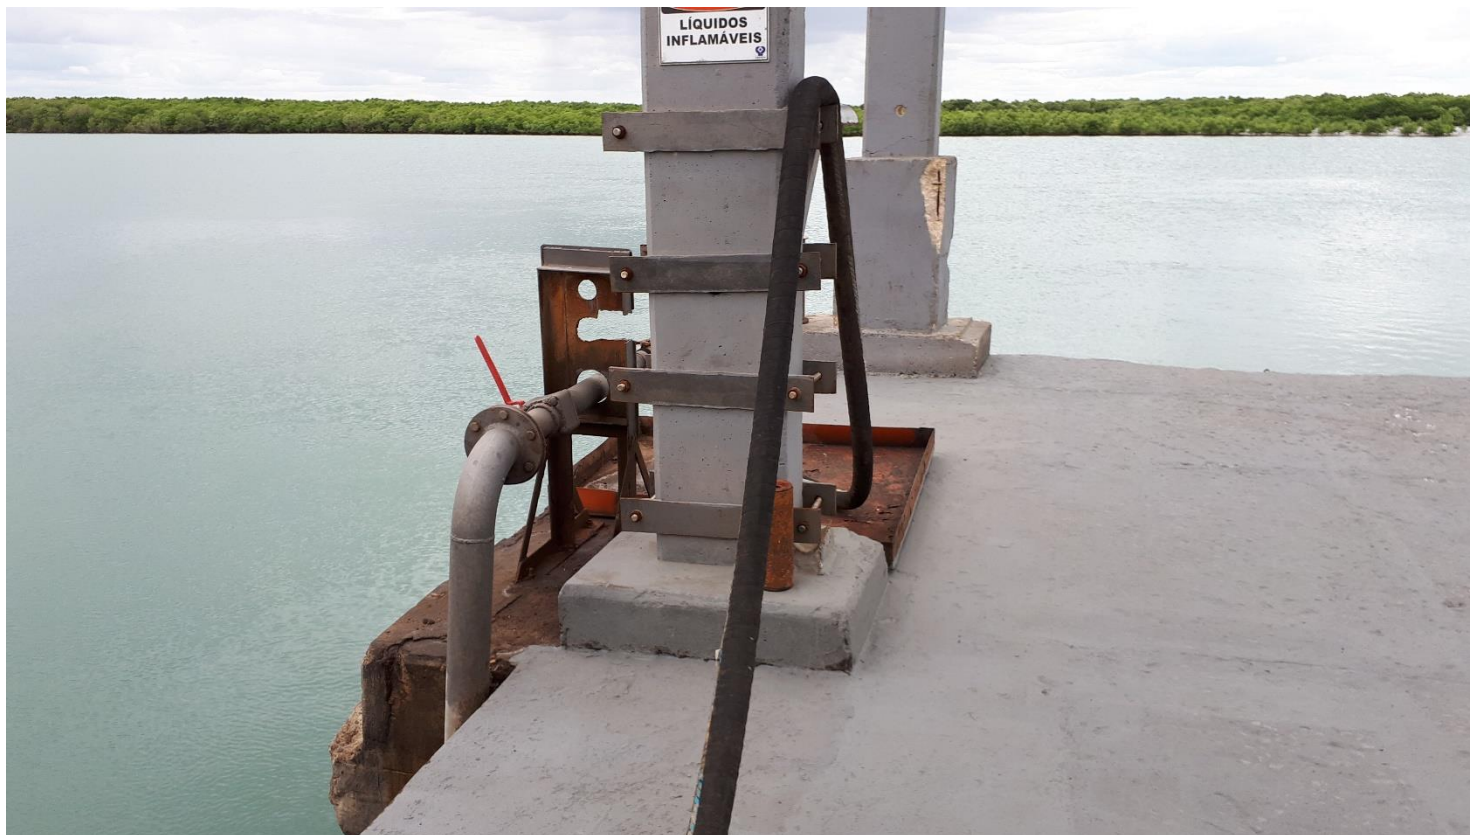
O procedimento de transferência de óleo diesel para a embarcação é realizada por funcionários/terceirizados da CODERN. É importante que a CODERN estabeleça procedimentos de segurança como a colocação de barreira no entorno da área da embarcação durante o abastecimento devido a alta sensibilidade da área onde o porto está localizado devido a presença de manguezal.

Foto 43 – Mangote para conectar o duto à embarcação.

- d) Solicitar a CODERN que elabore e implante procedimento de abastecimento, como a colocação de barreiras de contenção no momento da transferência de óleo diesel para embarcação no estuário do rio Apodi-Mossoró;

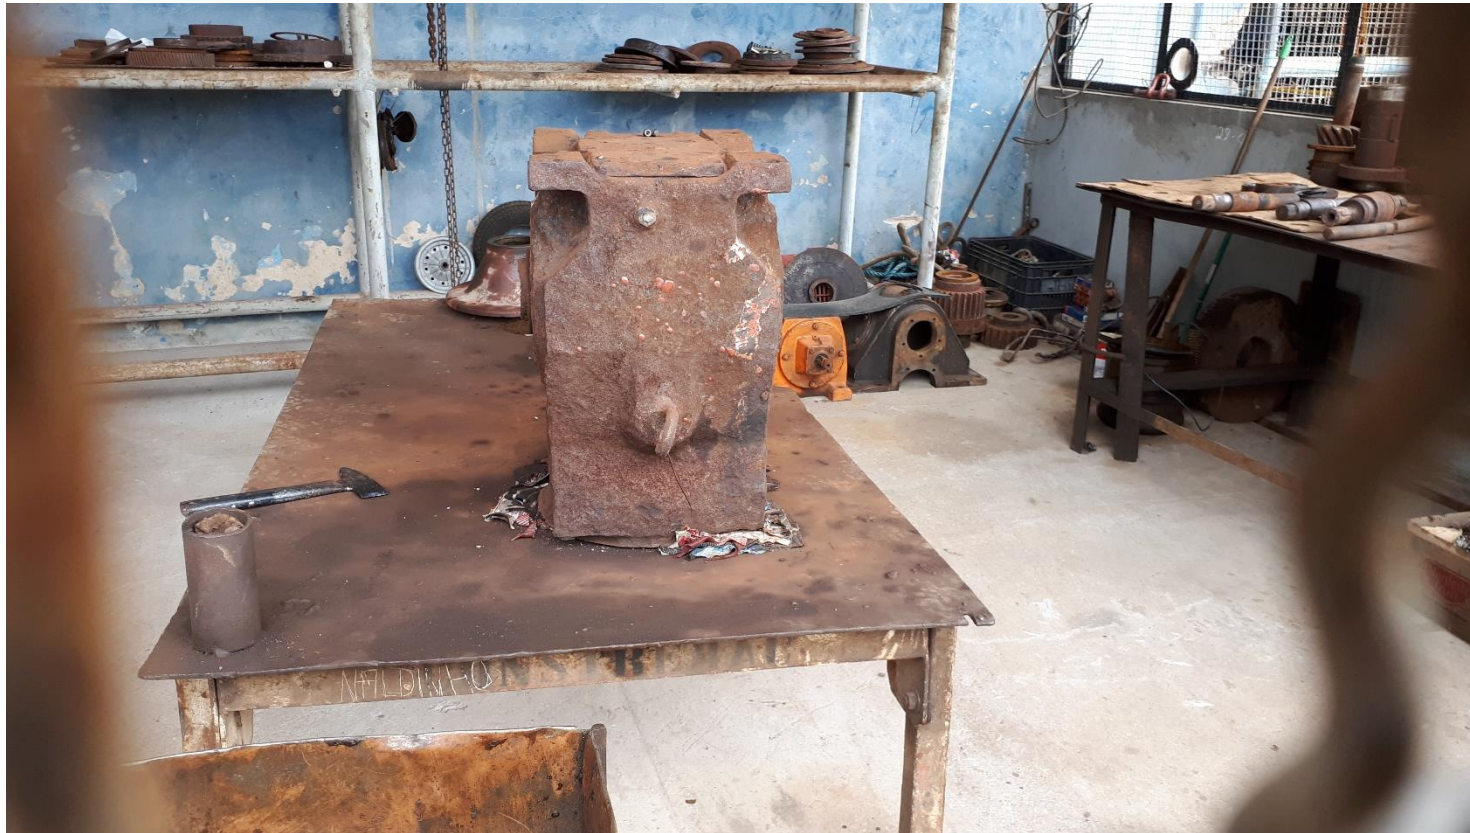
Na oficina mecânica foram implantadas calhas em torno de cada equipamento (Foto 44), essas calhas se comunicam e por decaimento se direcionam a uma caixa separadora de água/óleo. O piso dentro da delimitação da calha é impermeabilizado. Os resíduos são retirados manualmente da caixa separadora. Existe ainda uma área específica para realizar a abertura de máquinas que possuem resíduos oleosos. Essa área também possui calha de drenagem, mas no momento da vistoria o piso não estava impermeabilizado (Foto 45).

Foto 45 – Local da oficina mecânica destiando para a abertura de máquinas/equipamentos. Possui calha de drenagem, mas o piso não estava impermeabilizado.

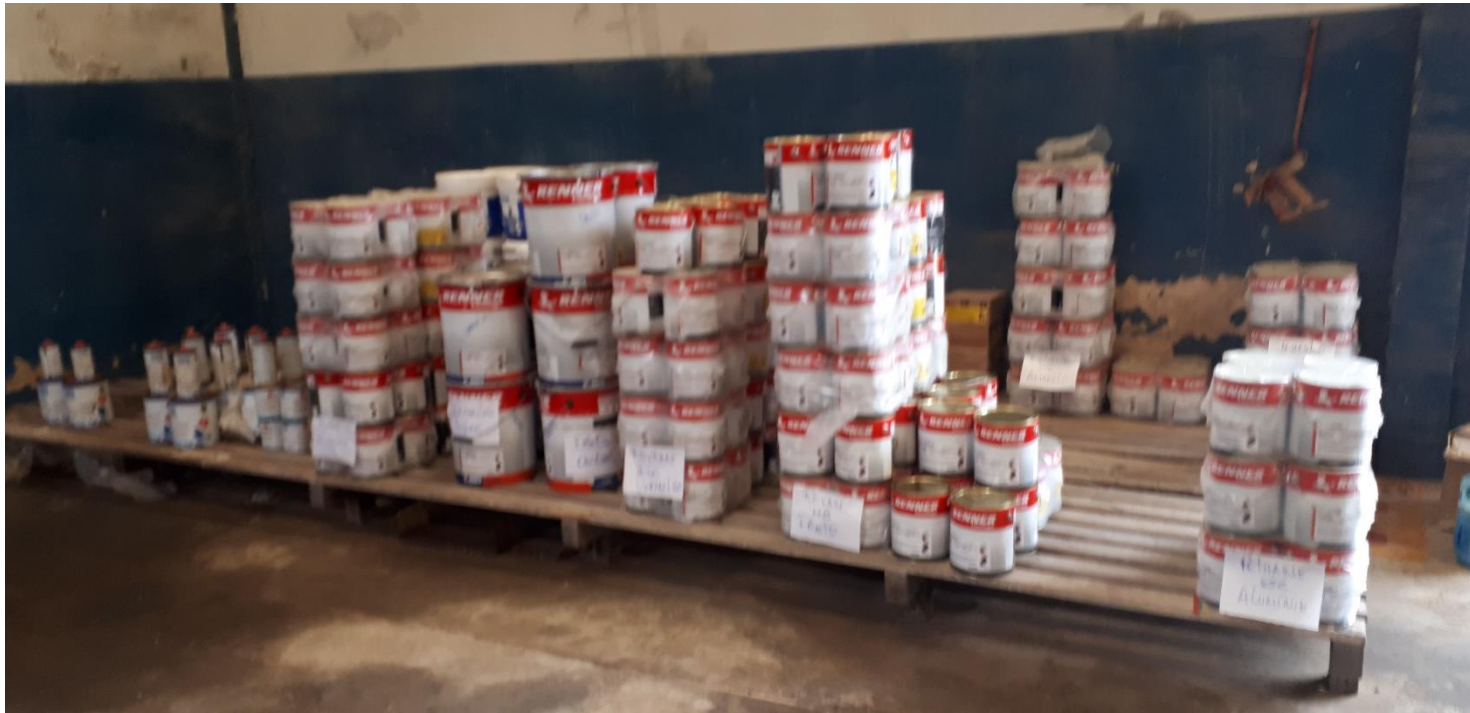
No almoxarifado existe ainda o armazenamento de tintas. As tintas também estão localizadas em área sem contenção e o piso não é impermeabilizado.

Foto 47 – Tintas arazenadas no almoxarifado.

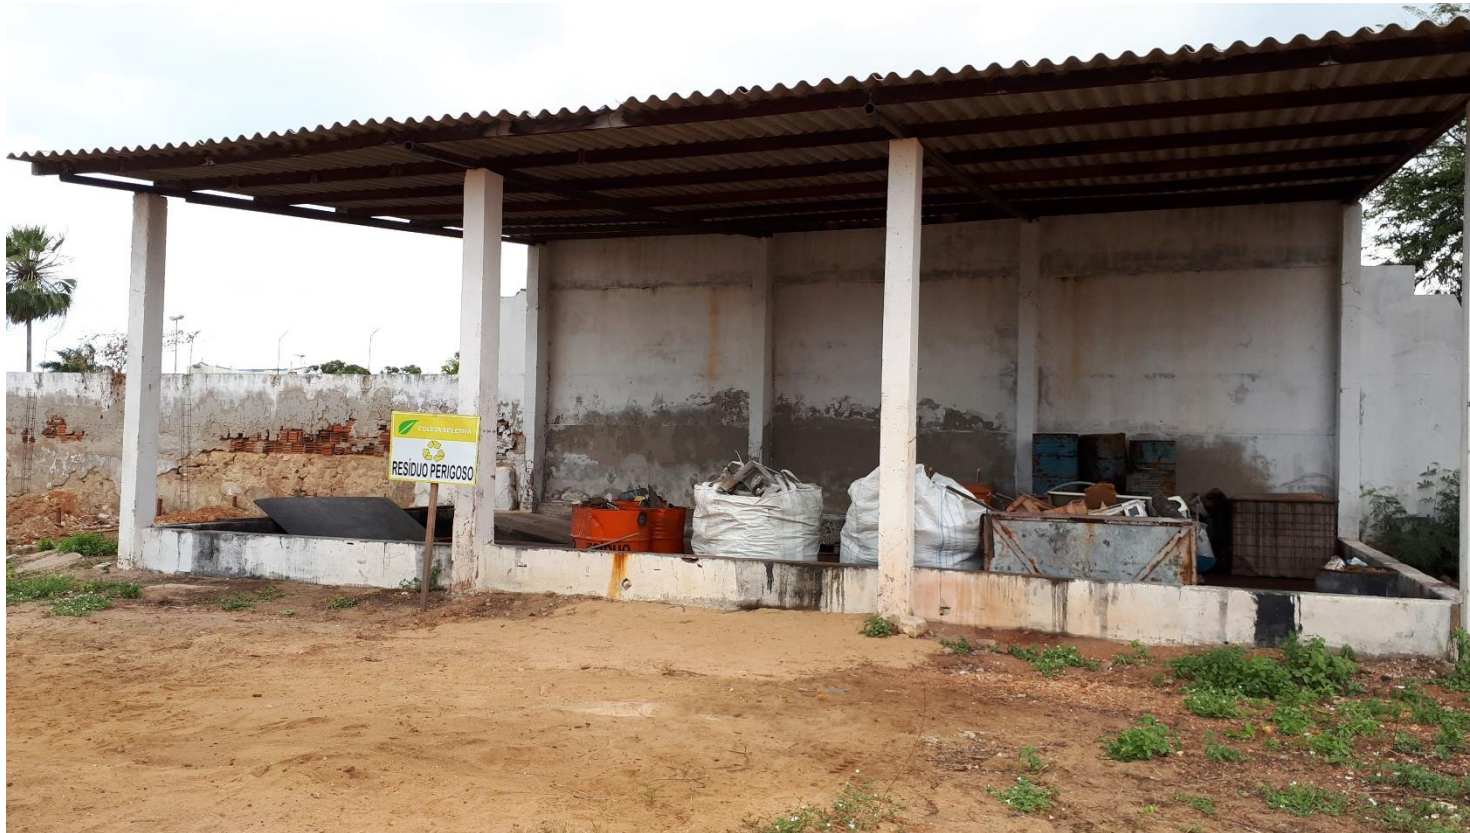
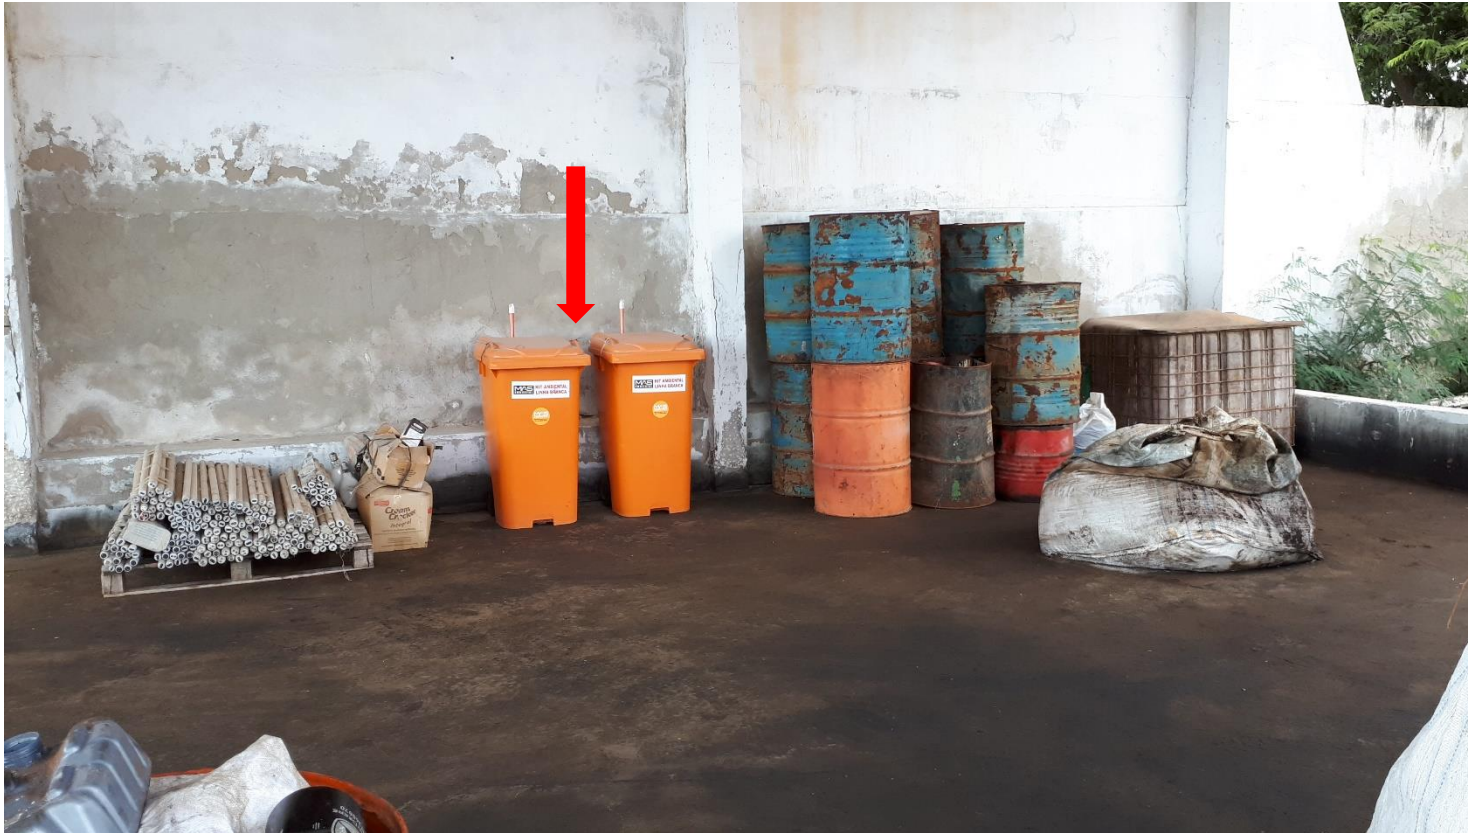
A área destinada atual é um galpão aberto, sem piso impermeabilizado e sem drenagem (Fotos 48 e 49). Tanto os resíduos perigosos como os resíduos não perigosos são dispostos nesse galpão, mas em locais separados segundo informação da CODERN. Uma nova área de transbordo está em construção com prazo de conclusão de 180 dias.

Foto 48 – Local de disposição de resíduos

Foto 49 – Local de disposição de resíduos. Kits com material de contenção e recolhimento de óleo “em terra”.
