# RELATÓRIO DE VISTORIA TÉCNICA REALIZADA EM 30/05/2019 AO PORTO ORGANIZADO DE AREIA BRANCA.

## Anexo do Relatório de Vistoria nº 2/2019-NLA-RN/DITEC-RN/SUPES-RN

Interessado: Companhia Docas do Rio Grande do Norte

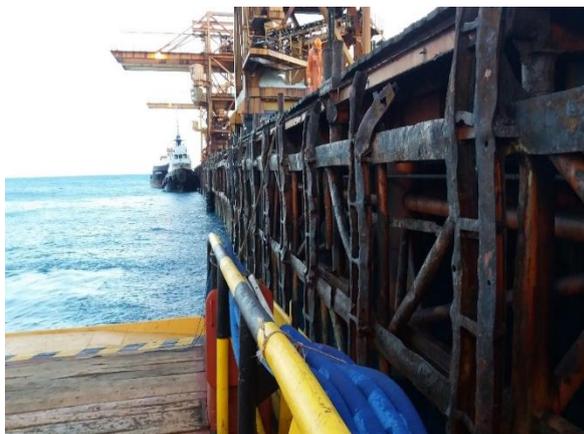
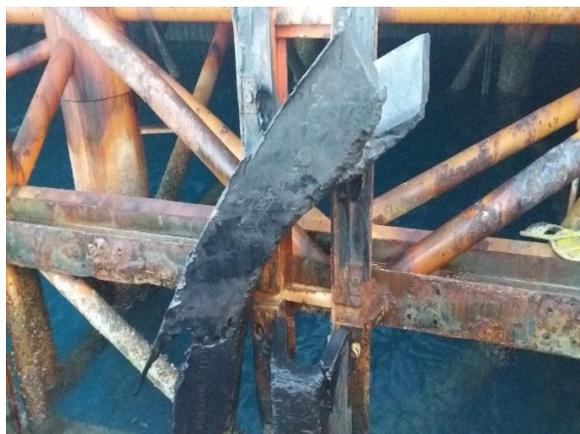
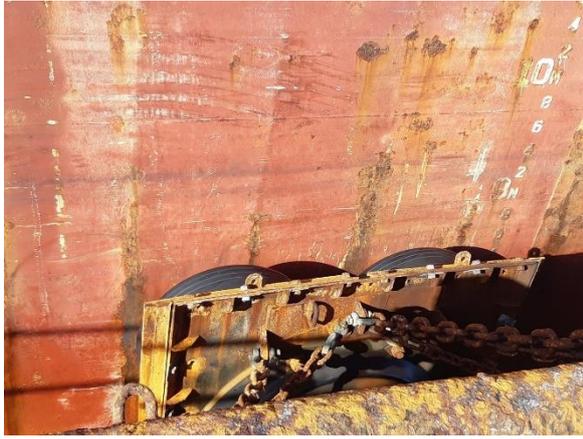
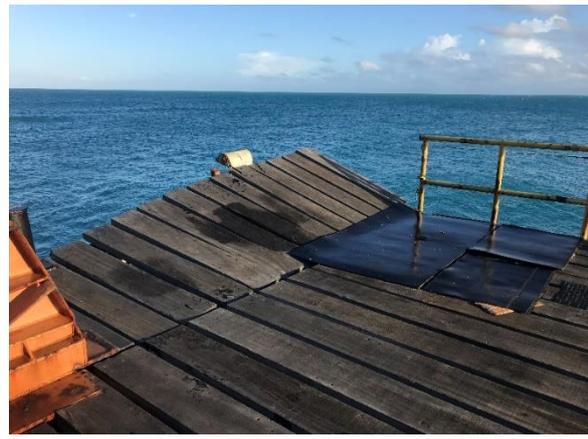
**Situação 01:** precariedade da estrutura de atracação das barcaças e defensas.

**Recomendação 01.1:** adotar medidas paliativas emergenciais;

**Recomendação 01.2:** implantar estrutura adequada.

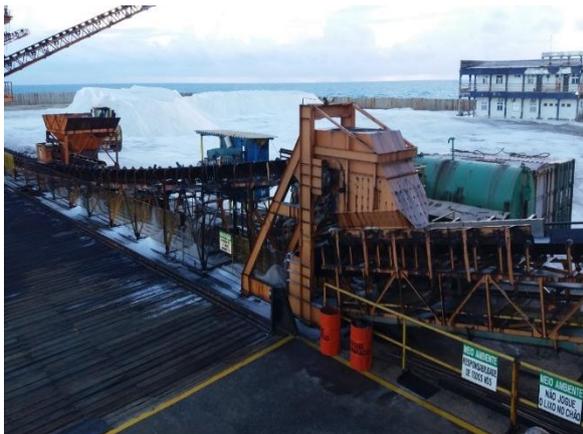
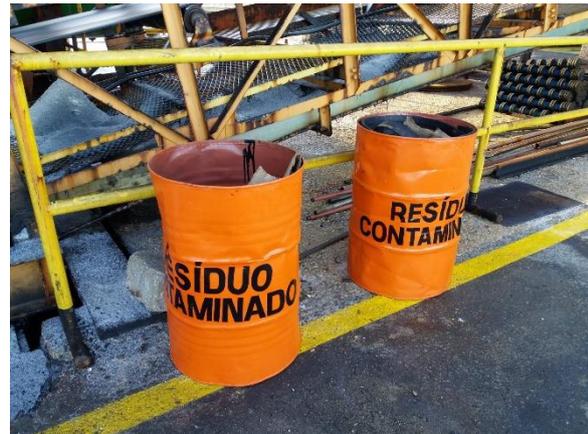
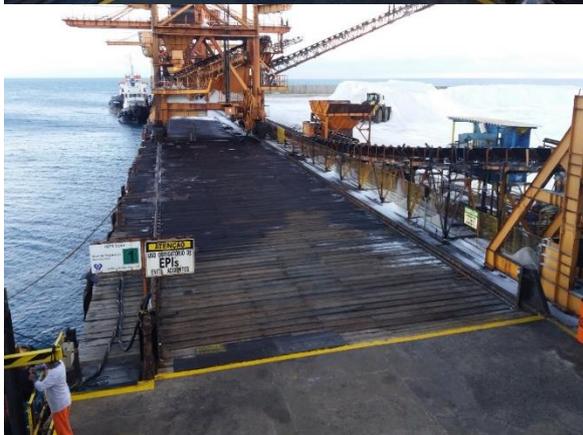
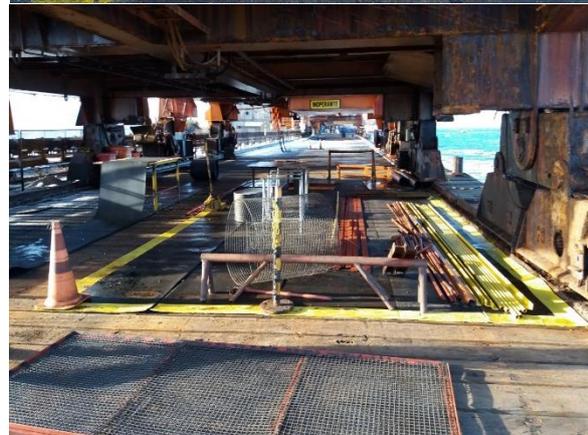
**Situação 02:** deck organizado, porém com poucos cestos coletores, o que implica em mistura indevida de resíduos.

**Recomendação 02.1:** instalar cestos coletores para demais tipos de resíduos;

**Recomendação 02.2:** treinar os funcionários periodicamente para destinação correta dos resíduos, conforme sua categoria.

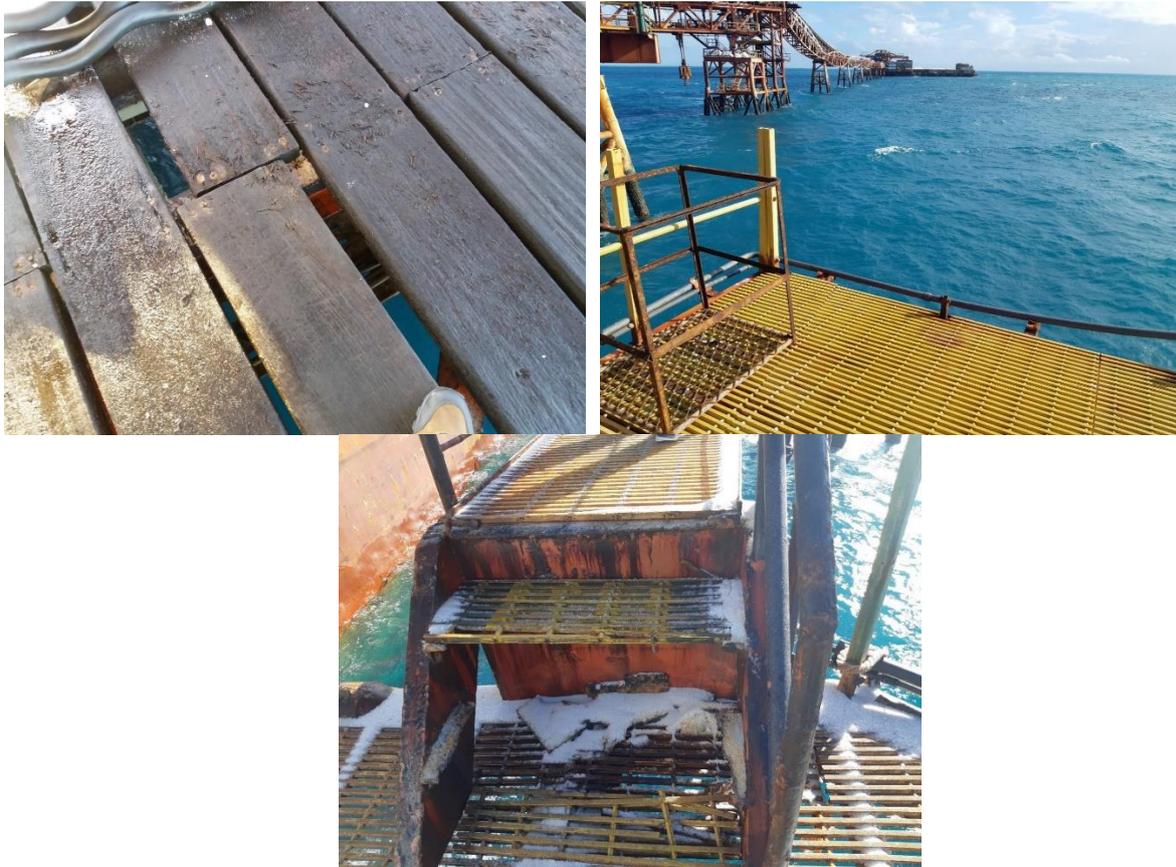
**Situação 03:** falhas em alguns pontos no piso (deck), degraus e guarda corpos.

**Recomendação 03:** realizar avaliação geral e implementar adequações.

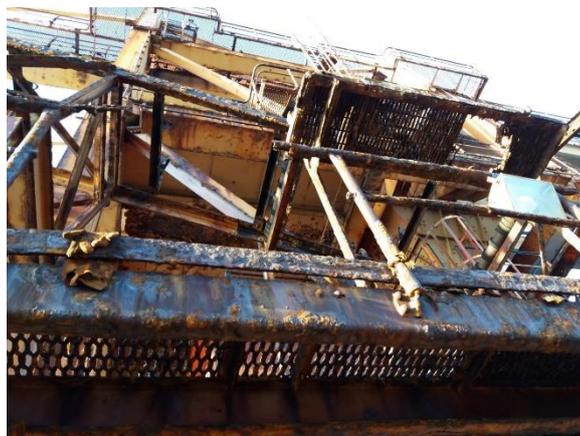
**Situação 04:** risco de queda de fragmentos de equipamento desativado (*shiplader*).

**Recomendação 04.1:** instalar medida paliativa emergencial (sugere-se implantação de tela metálica/alambrado de proteção na passagem inferior, tipo túnel);

**Recomendação 04.2:** apresentar plano de descomissionamento e remover o equipamento definitivamente.

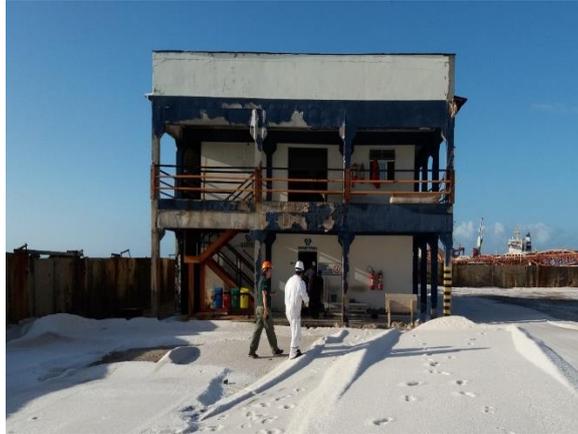
**Situação 05:** acomodações de pessoal rodeada de sal.

**Recomendação 05:** implementar perímetro de segregação da área de uso pessoal da área de armazenamento produtivo, com a instalação de barreiras físicas. Isso inclui áreas utilizadas para prática de atividades recreativas.

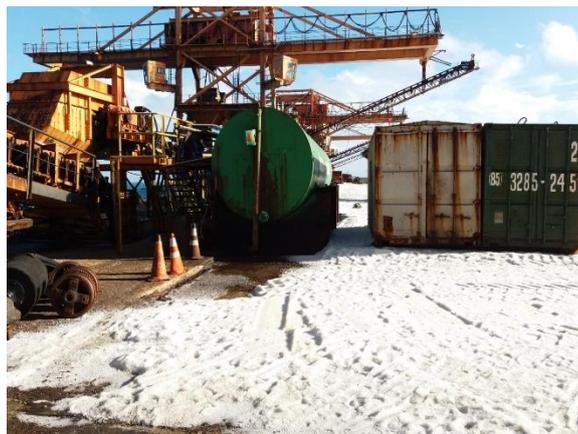
**Situação 06:** equipamentos rodeados ou dispostos diretamente sobre o sal.

**Recomendação 06:** remover o sal e implantar segregação física entre área de armazenamento e equipamentos/contêineres utilizados. Adicionalmente, solicita-se a apresentação de setorização do terminal.

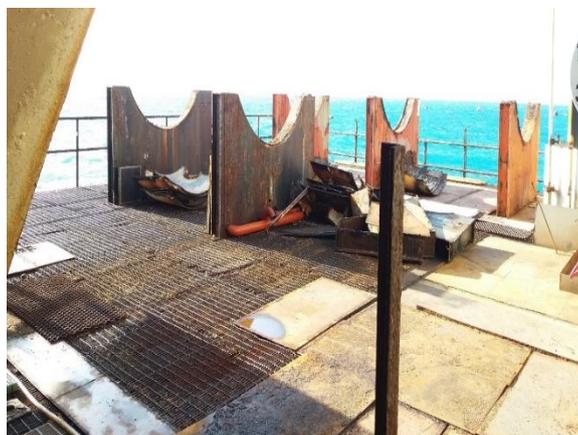
**Situação 07:** sucata de metal acumulada próximo ao antigo setor de tancagens.

**Recomendação 07:** finalizar a remoção das sucatas para local apropriado.

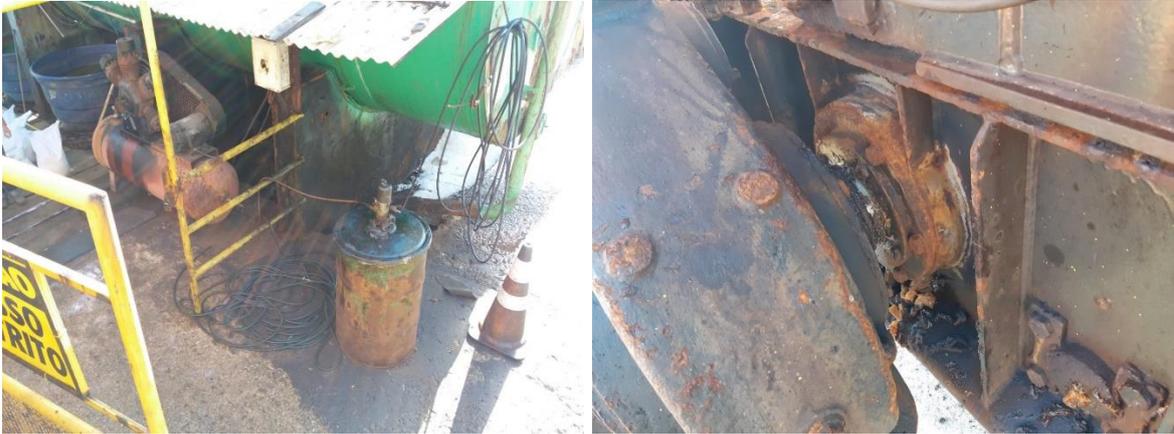
**Situação 08:** equipamentos alocados de modo impróprio (bomba graxeira e compressor) e/ou outros com sinais de vazamentos (inclusive redutores mecânicos e motores).

**Recomendação 08.1:** realocar os equipamentos para local próprio, com contenção dos vazamentos;

**Recomendação 08.2:** conter vazamentos de estruturas mecânicas e providenciar bacias/bases de contenção quando cabível.

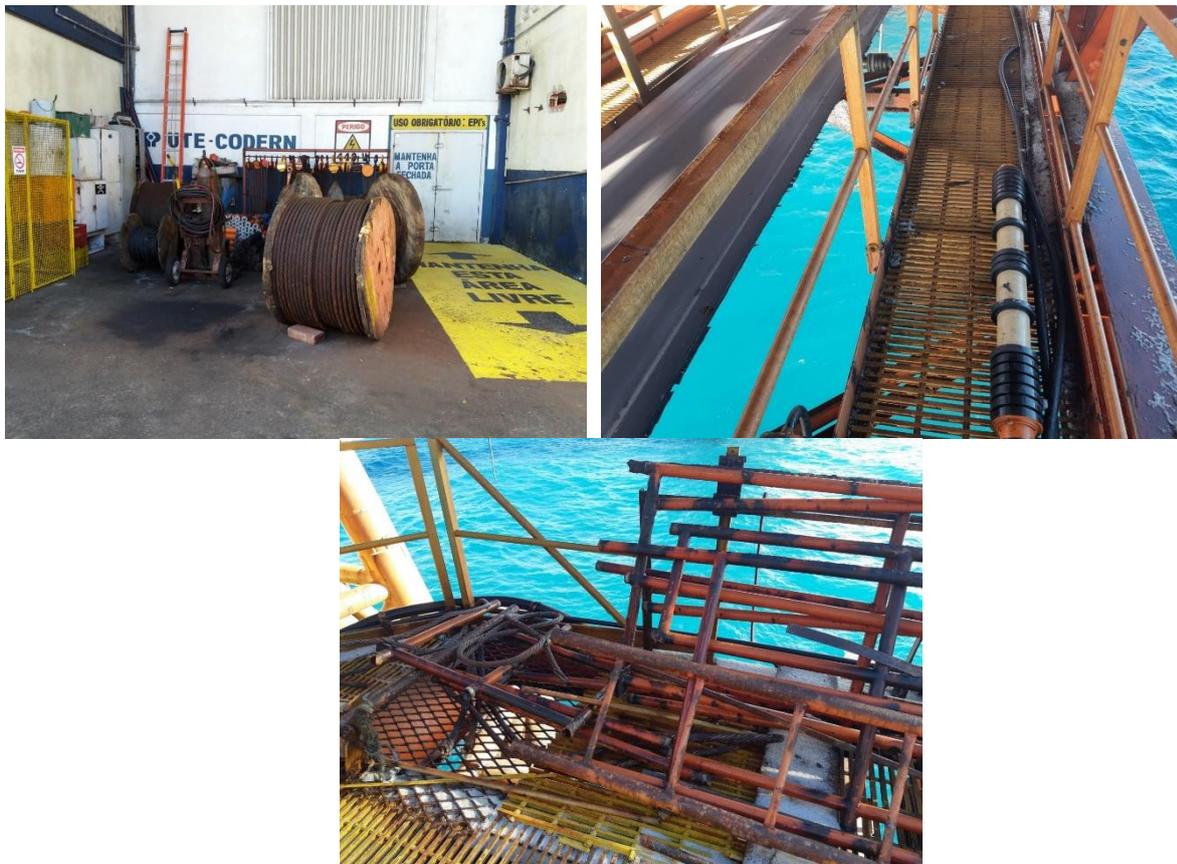
**Situação 09:** materiais de diferentes propósitos acumulados próximo a área de risco, inclusive inflamáveis, dificultando movimentação ou sendo potencial causador de acidente de trabalho.

**Recomendação 09:** remover materiais para local adequado (oficina, depósito, etc).

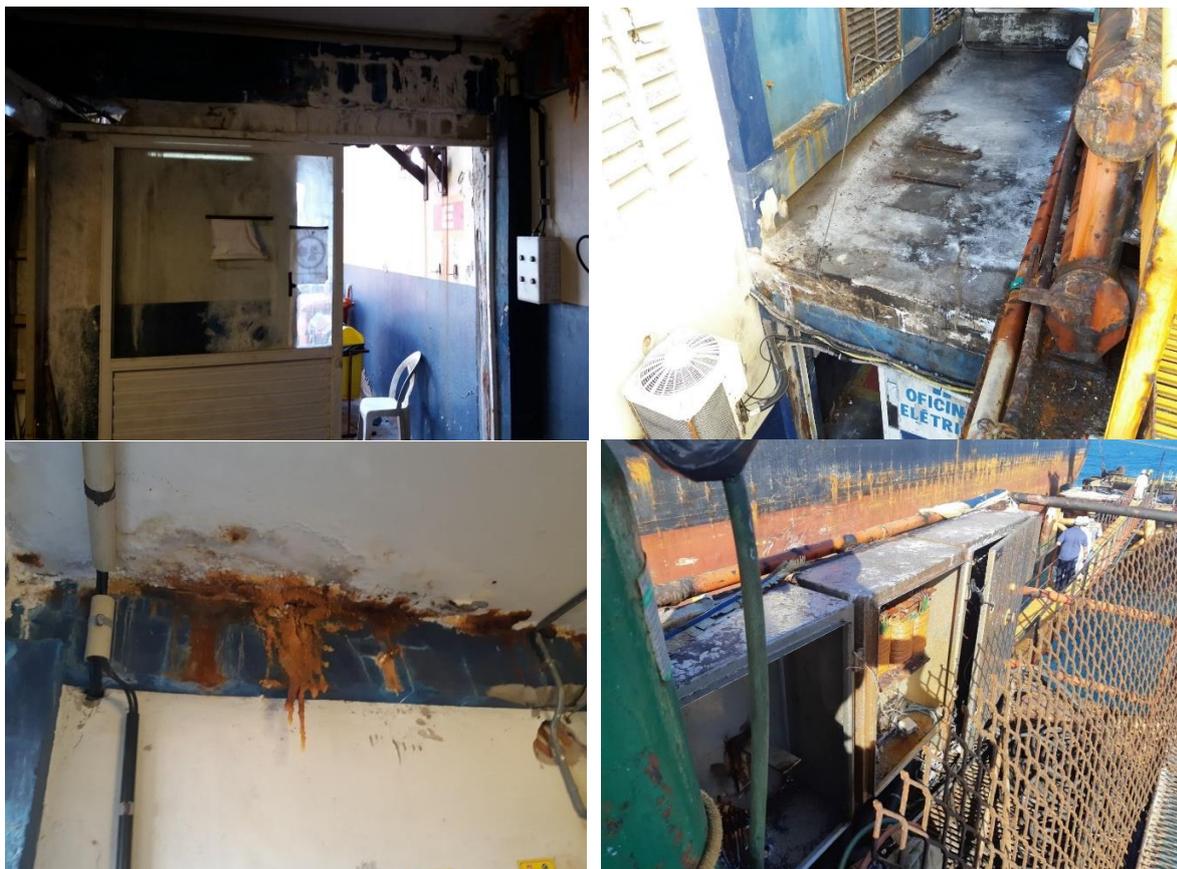
**Situação 10:** sala de controle elétrico significativamente deterioradas (com risco), ausência de extintores na parte externa, cadeira e cestos alocados de modo que pode comprometer uma saída de emergência.

**Recomendação 10.1:** reformar e impermeabilizar a sala;

**Recomendação 10.2:** providenciar novos extintores;

**Recomendação 10.3:** realocar os cestos da área externa;

**Recomendação 10.4:** manter quadros de controle e potência devidamente fechados e sem materiais indevidos no seu interior.

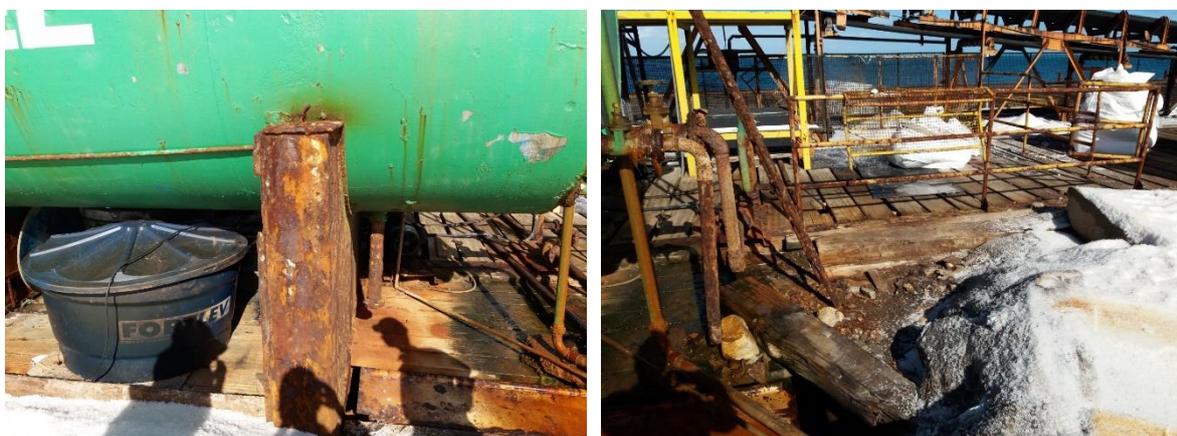
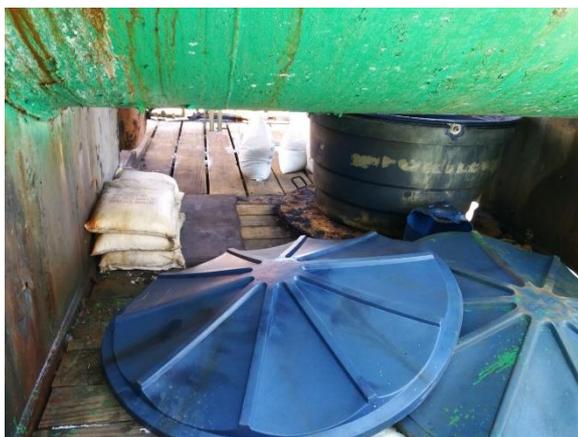
**Situação 11:** área do reservatório de água sendo utilizada como depósito de produtos químicos e depósito resíduos sólidos de modo inadequado.

**Recomendação 11:** remover os materiais para locais adequados e limpar a área.

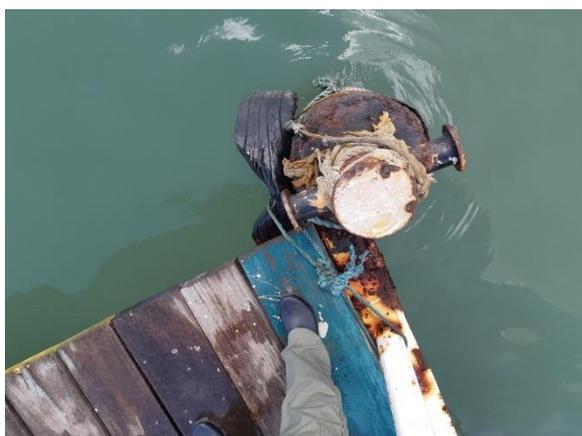
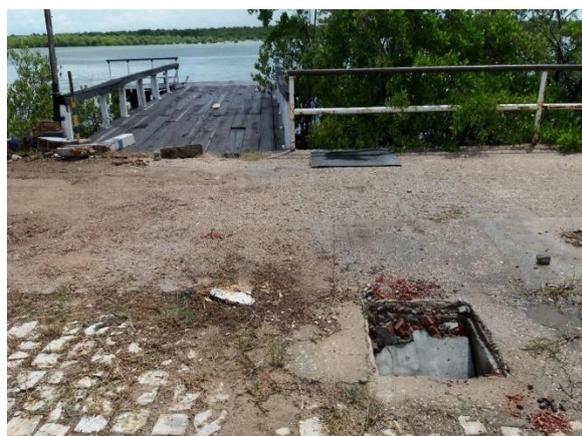
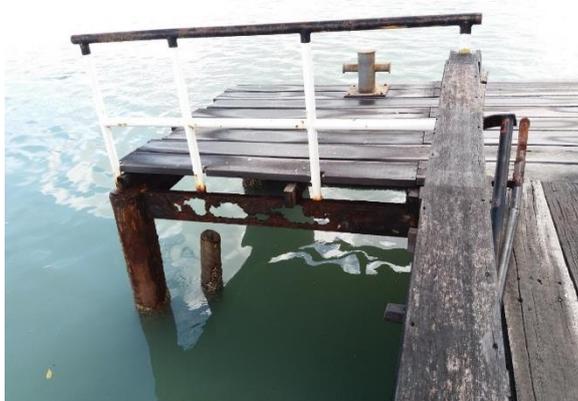
**Situação 12:** píer em condições precárias, restos de alvenaria jogados na área e caixas de passagem sem tampa, situações que ocasionam risco de acidentes.

**Recomendação 12.1:** suspender imediatamente o uso do píer e regularizar sua estrutura;

**Recomendação 12.2:** consertar tampas de passagem e estruturas de atracação.

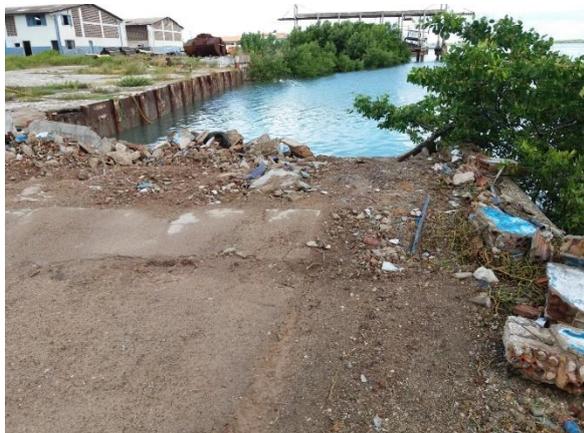
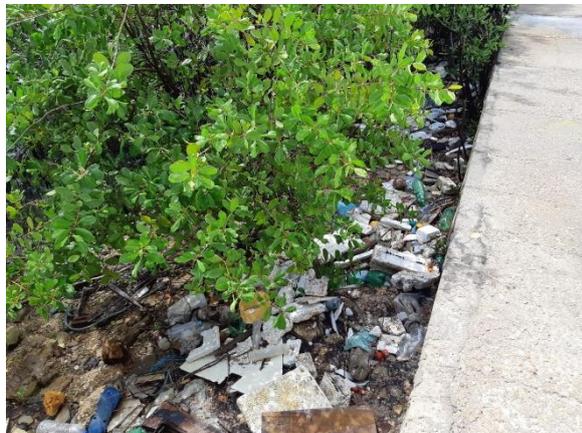
**Situação 13:** restos de alvenaria descartados de modo inapropriado na área do Porto.

**Recomendação 13.1:** remover e destinar os restos de alvenaria da área do Porto;

**Recomendação 13.2:** remover resíduos dispostos de modo inapropriado nas proximidades do píer;

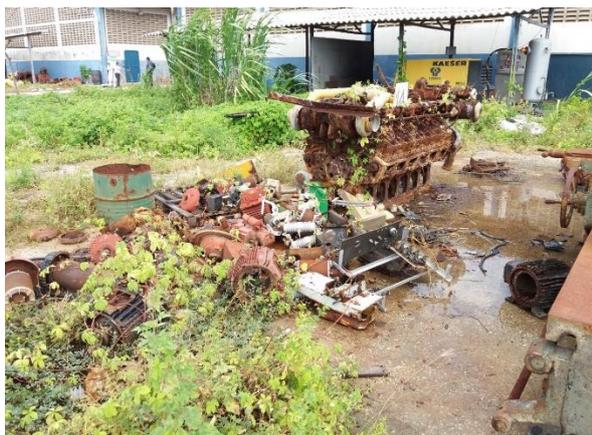
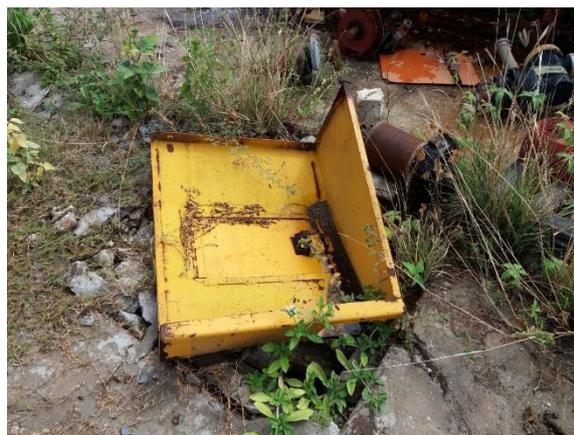
**Situação 14:** restos de sucata descartados de modo inapropriado na área do Porto.

**Recomendação 14:** remover e destinar os restos de sucata da área do Porto;

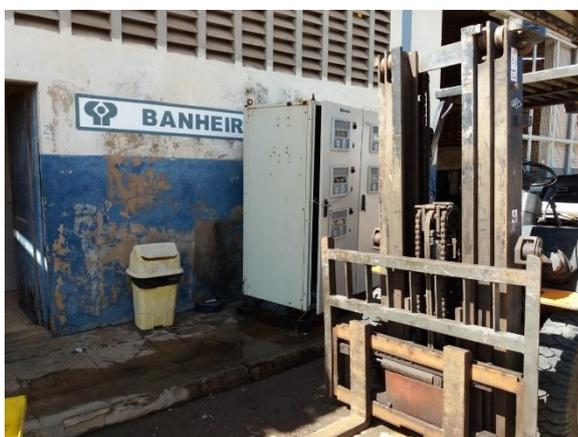
**Situação 15:** equipamentos alocados sobre a calçada (risco).

**Recomendação 15:** remover equipamentos alocados sobre a calçada;

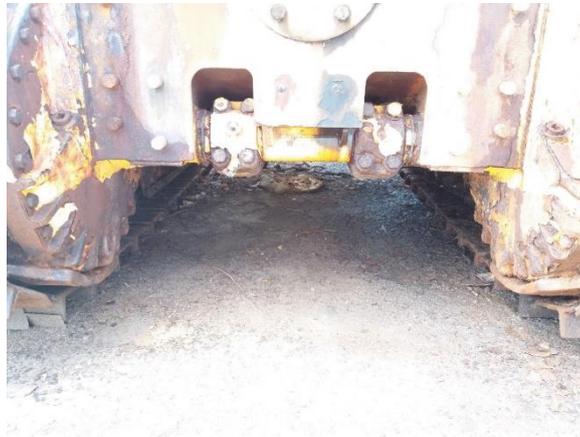
**Situação 16:** solo contendo resíduos oleosos originados de sucatas e equipamentos.

**Recomendação 16.1:** remover e destinar adequadamente os equipamentos e sucatas que contenham substâncias oleosas;

**Recomendação 16.2:** remover e destinar a camada de solo contaminado;

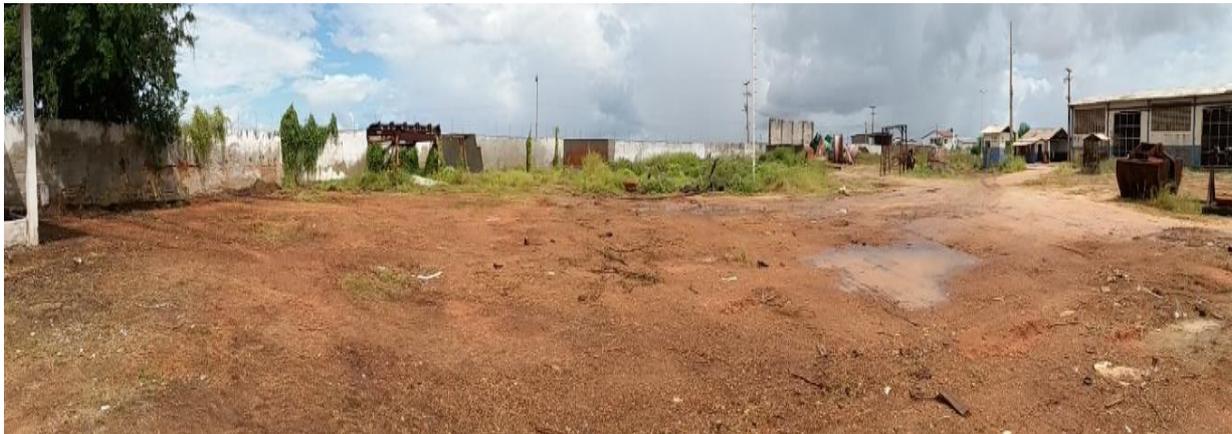
**Situação 17:** pátio não possui setorização de usos e demarcações de áreas. Presença de animais domésticos.

**Recomendação 17.1:** apresentar proposta de setorização e demarcação da área do Porto, para os diferentes usos;

**Recomendação 17.2:** Retirada de animais domésticos (cães) “abandonados” no pátio;

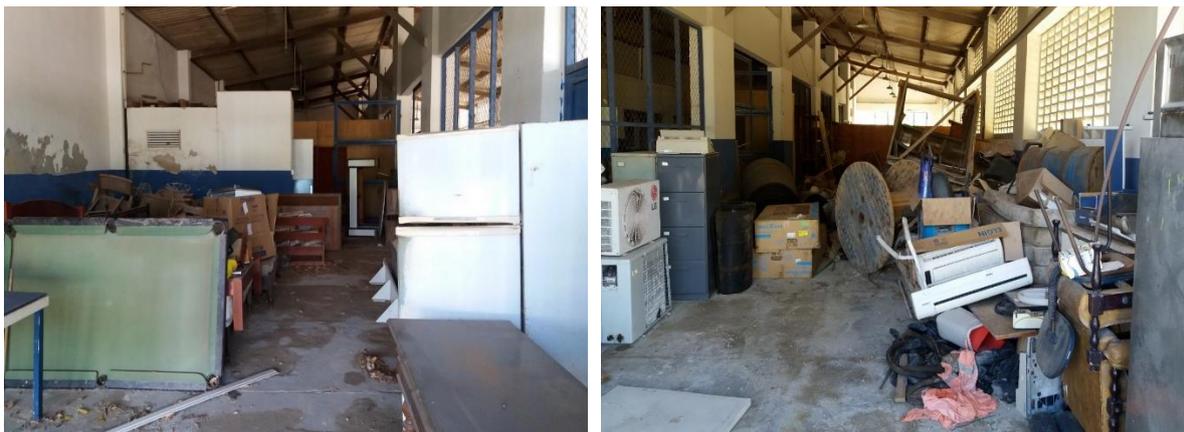
**Situação 18:** galpão sendo utilizado prioritariamente para armazenamento de objetos administrativos e restos de equipamentos danificados, ao passo que equipamentos e materiais de uso operacional (inclusive com produtos oleosos) encontram-se expostos na área do Porto.

**Recomendação 18:** segregar e destinar para local adequado os objetos e resíduos do galpão;

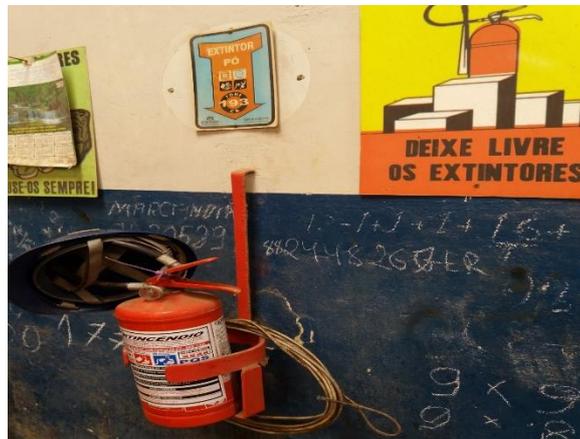
**Situação 19:** áreas reservadas para equipamentos de combate a incêndios sendo utilizadas de modo inapropriado.

**Recomendação 19:** limpar, desobstruir, sinalizar e conscientizar todos os funcionários para o correto uso do local;

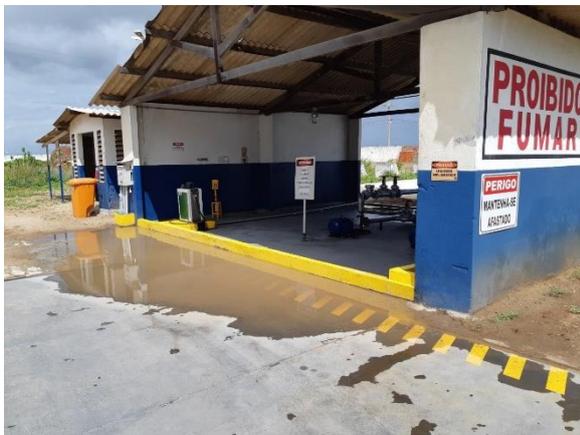
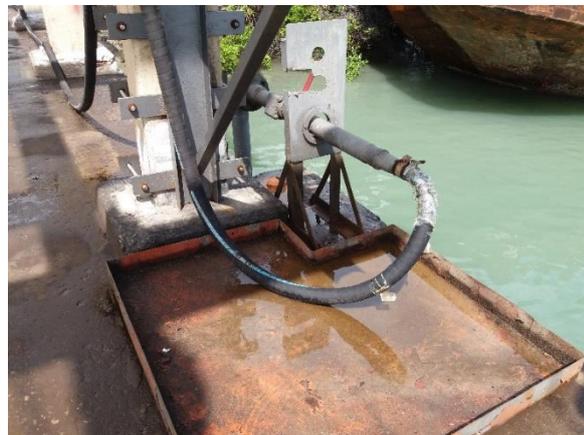
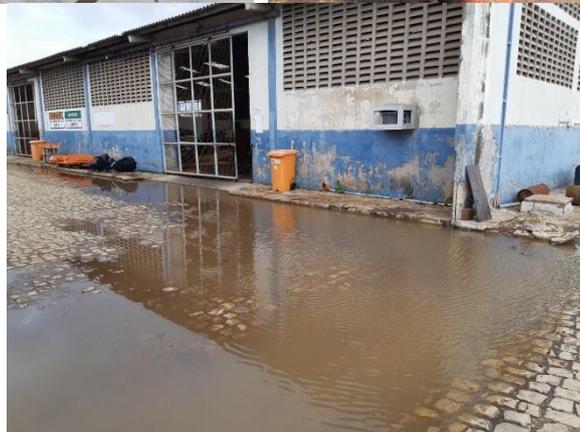
**Situação 20:** áreas reservadas para contenção de vazamentos estão indevidamente afogadas e áreas de drenagem com eficiência comprometida.

**Recomendação 20.1:** nivelar e manter desafogadas as áreas delimitadas à contenção de vazamentos;

**Recomendação 20.2:** limpar, desobstruir e nivelar, se cabível, áreas destinadas à drenagem de águas pluviais.

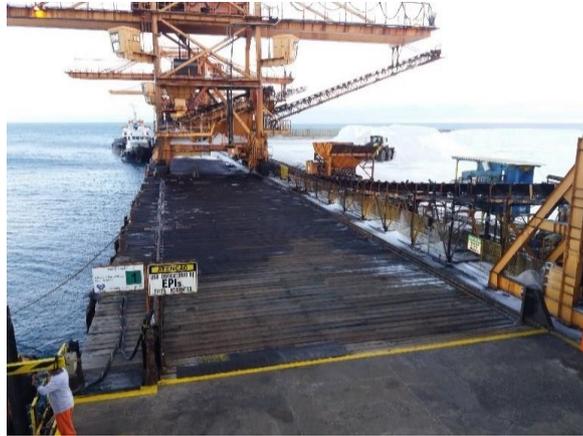
*Deck organizado, contendo menos lixo do que na última vistoria.*

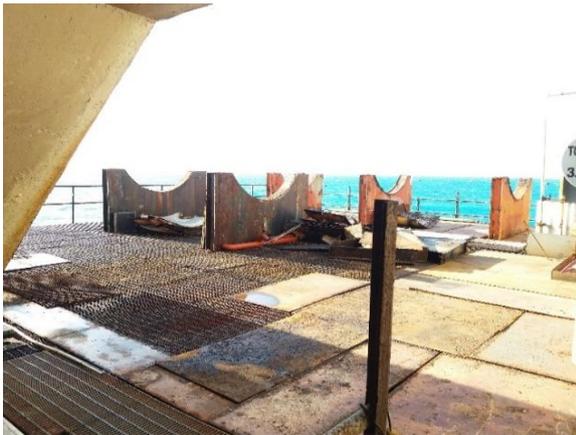
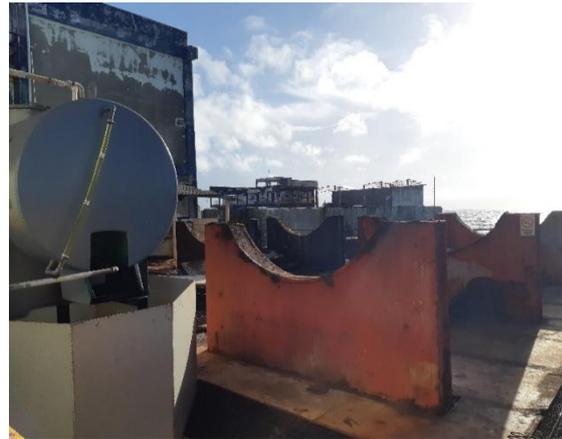
*Setor de armazenamento e distribuição de combustíveis parcialmente desmobilizado. Foi informado que será reformada a área.*

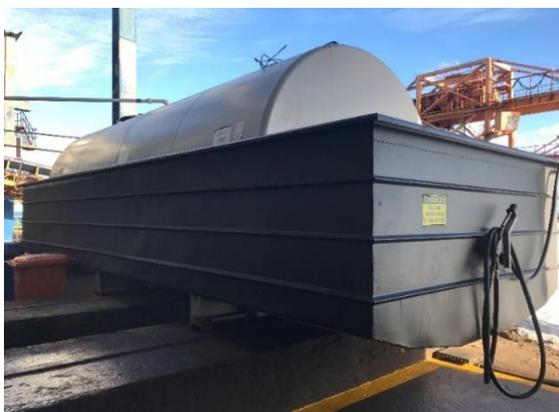
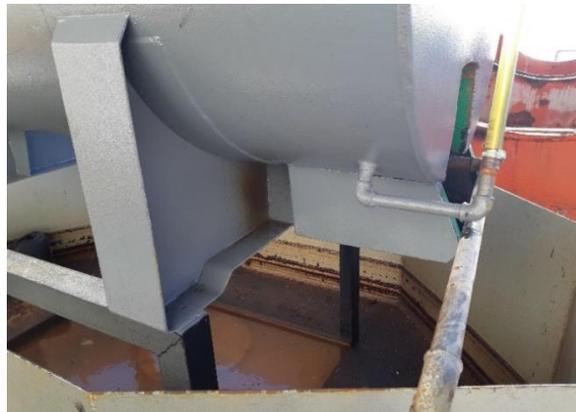
*Novos tanques com bandeja de contenção acoplada já estão sendo utilizados, um deles instalado provisoriamente em frente às oficinas, até que a área de armazenamento seja reformada.*
