DRAGAGEM E DERROCAGEM DO PORTO DE NATAL-RN

ESTUÁRIO DE POTENGI – RN

**Contrato nº 007/2009 – Elaboração e execução de Plano Básico Ambiental para
Monitoramento da Obra de Dragagem e Derrocagem do Porto de Natal**

**- 2^o RELATÓRIO -
EXECUÇÃO DOS PLANOS BÁSICOS AMBIENTAIS – PBAs.**

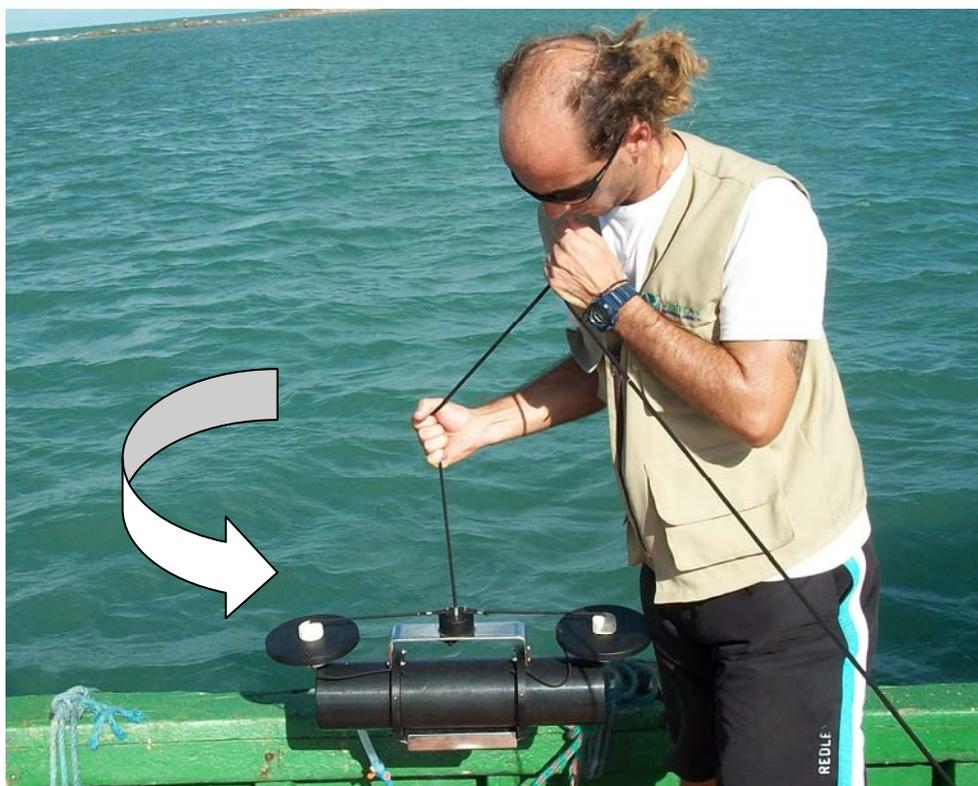
Figura 03. Garrafa de *van Dorn*.

As amostras de água para o trabalho da 2ª campanha foram coletadas com garrafa de *van Dorn*, Figura 05, e distribuídas em recipientes e volumes específicos de acordo com os parâmetros a serem analisados. Em seguida, foram acondicionados em caixa de isopor com gelo e transferidos para o laboratório. Os parâmetros pH e temperatura foram medidos *in loco*, utilizando-se um pHmetro digital de campo. Na TABELA 01, encontra-se os parâmetros com as referidas metodologias utilizadas nas análises de laboratório.

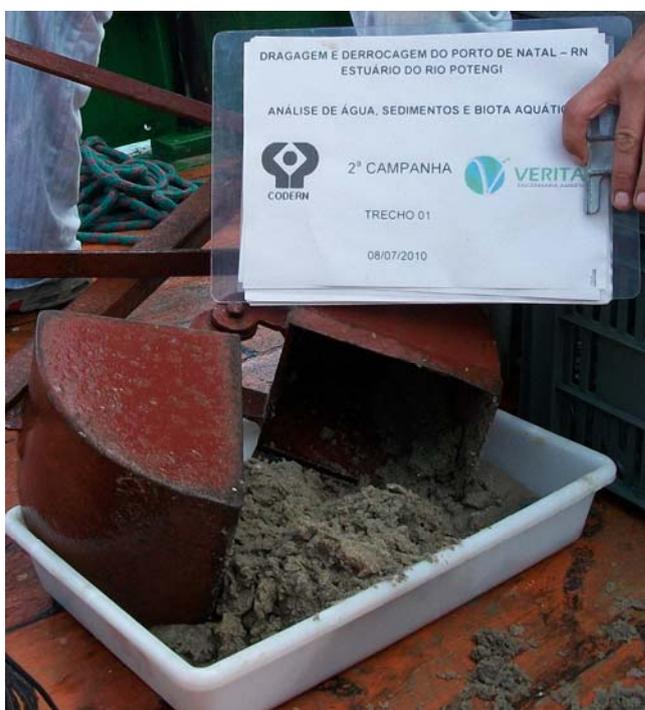
Figura 10: Draga de Petersen

O material do sedimento, foi coletado utilizando-se a Draga de Petersen, nos mesmos pontos onde foram coletadas as amostras de água. A draga de Petersen que foi lançada a partir de um barco até o fundo para a coleta do material. A quantidade de material obtido variou conforme a textura do sedimento e assim, quanto menor a granulometria o sedimento maior a quantidade de material coletado.

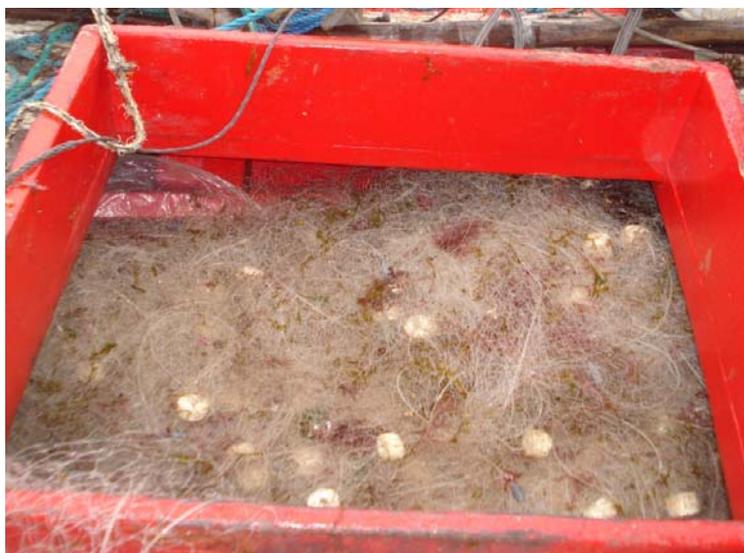
Figura 11: Rede utilizada para coleta dos indivíduos

- Rede de espera (caçoeira): a rede de espera de emalhar, caçoeira, galão ou engancho utilizada nessa 2ª campanha é feita de uma panagem retangular cujo comprimento utilizado foi de 20 metros e cuja altura foi de 3 metros. A panagem foi estendida entre duas linhas ou cordões: uma linha superior munida de flutuadores e uma inferior, com um lastro ou chumbada. Graças aos flutuadores e ao lastro, a panagem manteve-se verticalmente na água. Os peixes ficaram emalhados pelo

opérculo e sem possibilidade de escapar. Não obstante, através dessa arte de pesca, muitos peixes são capturados por ficar emalhadados pela parte central do corpo e outros porque o fio da rede se envolve com osso maxilar ou com os dentes. As redes em que os peixes ficam emalhadados têm tamanho de malhas que variam segundo a classe de peixe que se quer capturar. A que foi utilizada tinha 4 cm de nó a nó. Esta rede foi fabricada de fio de nylon fino, de polietileno. O relacionamento entre os flutuadores e as chumbadas permitiram nesse estudo três posições da rede: próximo a superfície, à meia-água e no fundo; O tempo de espera em cada ponto foi de 30 minutos.

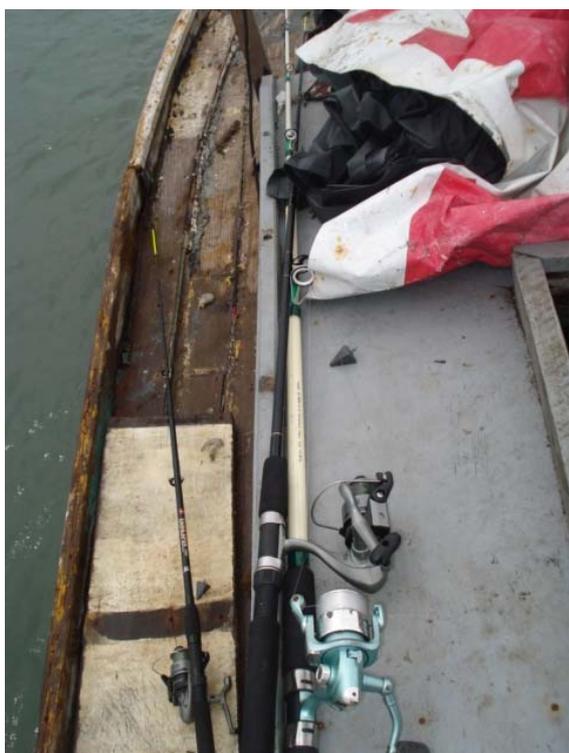
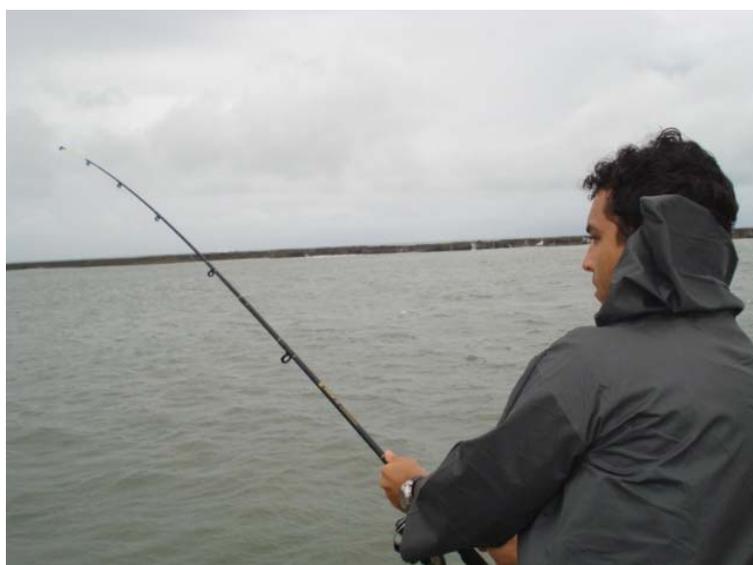
- **Figura 12** - Linhas de anzóis, molinete e peso de chumbo, utilizadas nessa campanha.

- Linha de anzóis: as linhas de anzóis utilizados nessa 2ª campanha foram compostas por: 03 varas de fibra de carbono de 1,80 metros de comprimento e 20 Lbs de capacidade de carga e 03 molinete MARINE SPORTS e DAIWA (3 rolamentos) e 100 metros de nylon 0,40 mm em cada. Na ponta do fio de nylon constavam dois anzóis de tamanho 8/0 revestidos por iscas de peixe e camarão e um peso de chumbo de 60g.

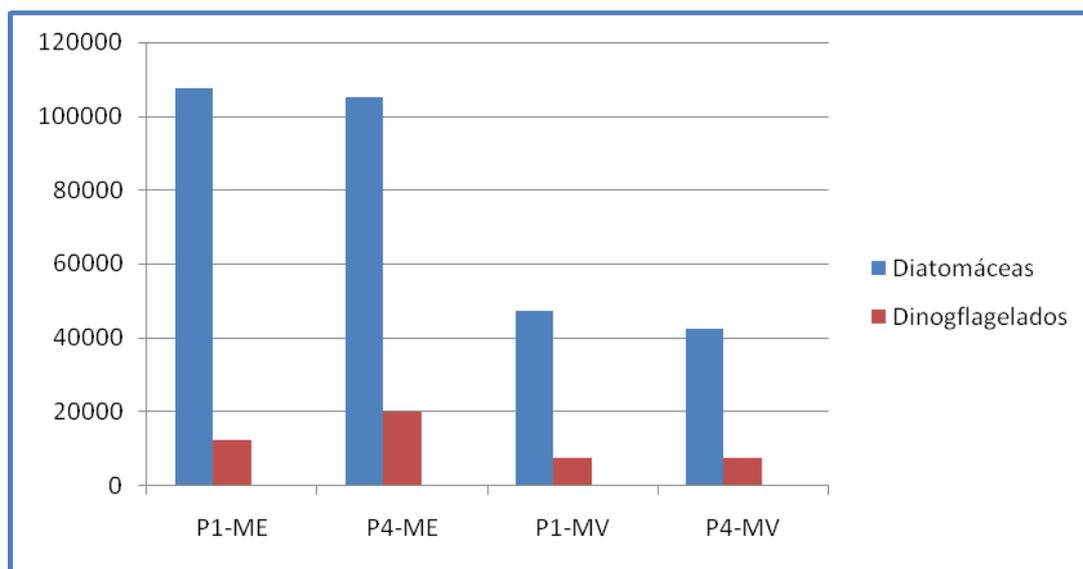
Figura 05– Densidade do fitoplâncton ($\text{Cel}/\text{ml}^{-1}$), nos pontos de coleta durante a maré enchente(ME) e a Maré vazante(MV)

Nas Figuras 05 e 06, encontra-se representada a densidade de fitoplâncton ($\text{Cel}/\text{ml}^{-1}$), e zooplâncton ($\text{org.}/\text{m}^3$), respectivamente

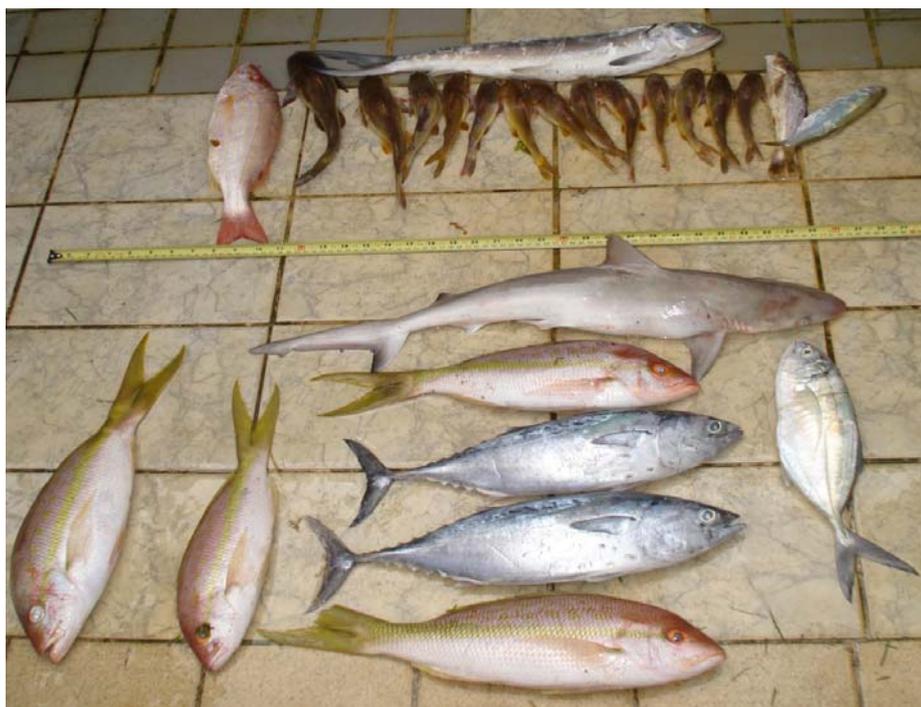
Figura 14 - . Espécies (e seus quantitativos) capturadas na 2ª Campanha

Conforme dados numéricos das capturas realizadas na 2ª Campanha, data de 16/07/2010, foram pescados ao todo **25 exemplares das seguintes espécies.**

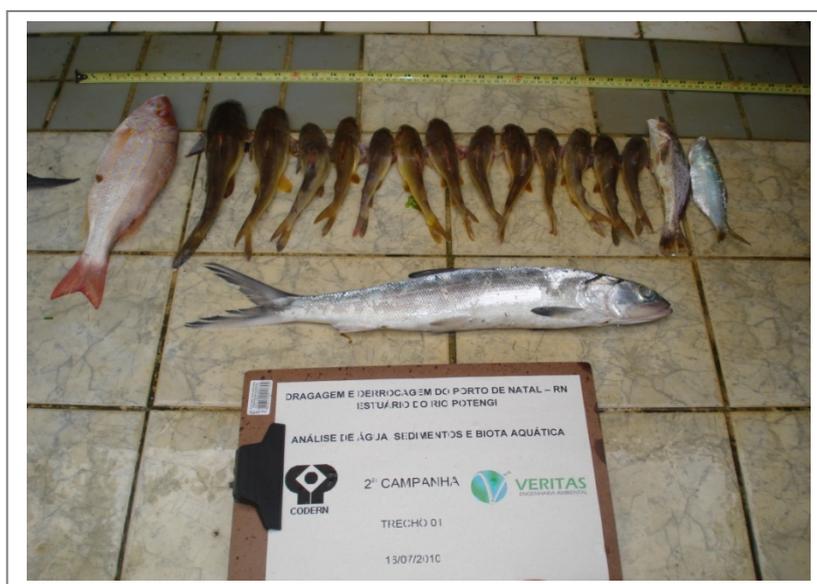
Figura 24 - Espécies e seus quantitativos capturados no Ponto 1.

13 Bagres-amarelos (*Cathorops agassizii taurus*) - **Rede de espera**;
01 Ariocó (*Lutjanus sinagris*) - **Linha de anzóis**;
01 Ubarana (*Elops saurus*) - **Rede de espera**;
01 Papa-terra (*Menticirrhus littoralis*) - **Rede de espera**;
01 Sardinha (*Sardinella brasiliensis*) - **Rede de espera**.

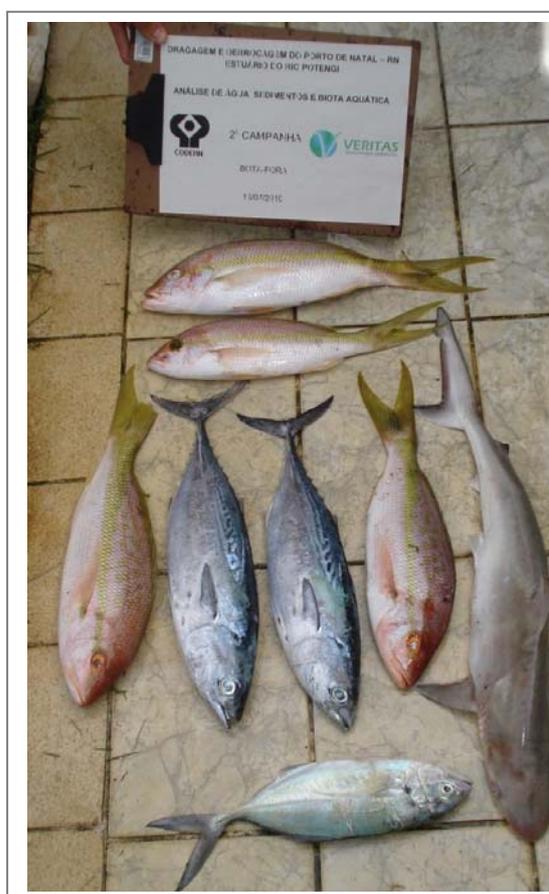
Fig. 25 - Espécies e seus quantitativos capturados no Ponto 4.

04 Guaiúbas (*Ocyurus chrysurus*) - **Linha de anzóis**;
02 Serras (*Scomberomorus brasiliensis*) - **Linha de anzóis**;
01 Cação (*Carcharrhinus* spp) - **Linha de anzóis**;
01 Guarajuba (*Caranx latus*) - **Linha de anzóis**.

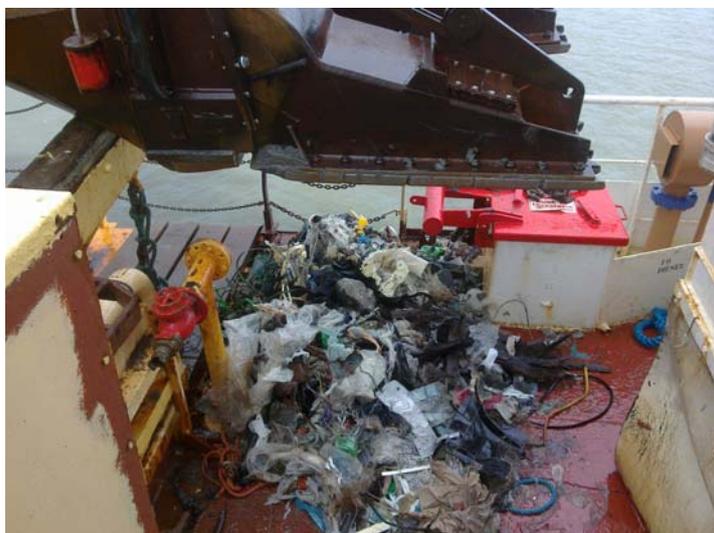
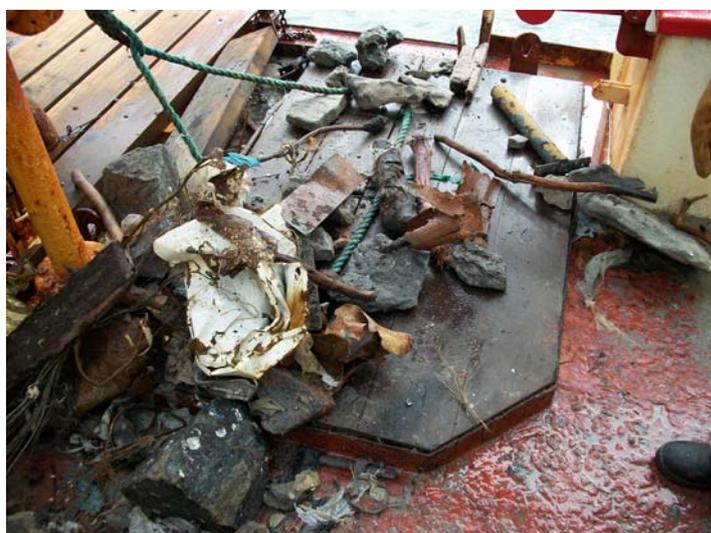
Com relação a limpeza do leito dos rio, isso realmente vem acontecendo pois pode-se perceber o grande volume de material proveniente da atividade pesqueira, materiais inservíveis, tais como resto de corda, redes, pneus, sucatas e diversos outros tipos de materiais que vinham sendo lançados estão sendo removidos pela dragagem do rio Potengi.

Característica dos materiais coletados no leito do rio Potengi.
