Instituto Brasileiro do Meio Ambiente e dos Recursos Naturais Renováveis
SUPERINTENDÊNCIA DO IBAMA NO ESTADO DO RIO GRANDE DO NORTE
DIVISÃO TÉCNICO-AMBIENTAL - RN
NÚCLEO DE PREVENÇÃO E ATENDIMENTO ÀS EMERGÊNCIAS AMBIENTAIS - RN

Relatório de Vistoria nº 3/2019-NUPAEM-RN/DITEC-RN/SUPES-RN

No dia 25 de julho de 2019 equipe do NUPAEM/RN realizou vistoria no Terminal Salineiro de Areia Branca – Termisa. A vistoria teve como objetivos verificar as estruturas de movimentação e armazenamento de produtos perigosos e verificar às estruturas de atendimento às emergências ambientais. A vistoria do Termisa está prevista nas ações 326 e 336 do Planejamento Anual de Proteção Ambiental – PNAPA, conforme Portaria Ibama nº 3.899/2018, alterada pela Portaria Ibama nº 1.294/2019.

Relatório Fotográfico
Vistoria Termisa - 25 de julho de 2019

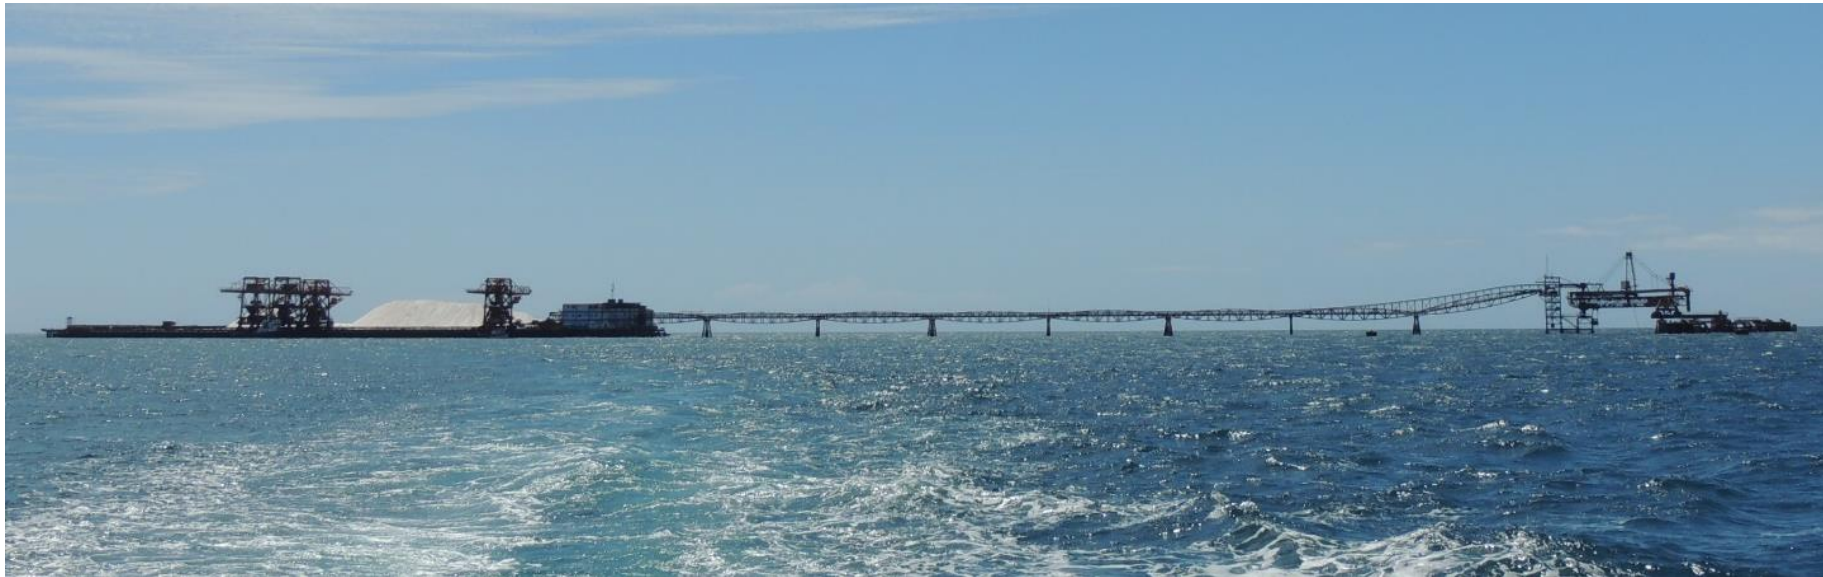
O Termisa é um terminal “*off-shore*” e conforme informações disponíveis no site da CODERN, o Terminal Salineiro de Areia Branca, mais conhecido como Porto-Ilha de Areia Branca (Foto 01 – Relatório Fotográfico 5681895), está localizado no Oceano Atlântico, próximo ao litoral do Rio Grande do Norte. Fica localizado a 14 km da costa de Areia Branca, e a 330 km de Natal. Foi inaugurado em 01 de março de 1974 e sua primeira operação se deu em 04 de setembro do mesmo ano. A carga movimentada no Termisa é exclusivamente o sal marinho que é produzido nas salinas localizadas no litoral norte do Rio Grande do Norte. O sal movimentado no Porto-Ilha tem como principais destinos o mercado internacional e as indústrias de cloro brasileiras. O Termisa é formado pelo “Porto-Ilha” e pelas instalações portuárias terrestres existentes no município de Areia Branca.

Foto 01 – “Porto-ilha” Terminal Salineiro de Areia Branca

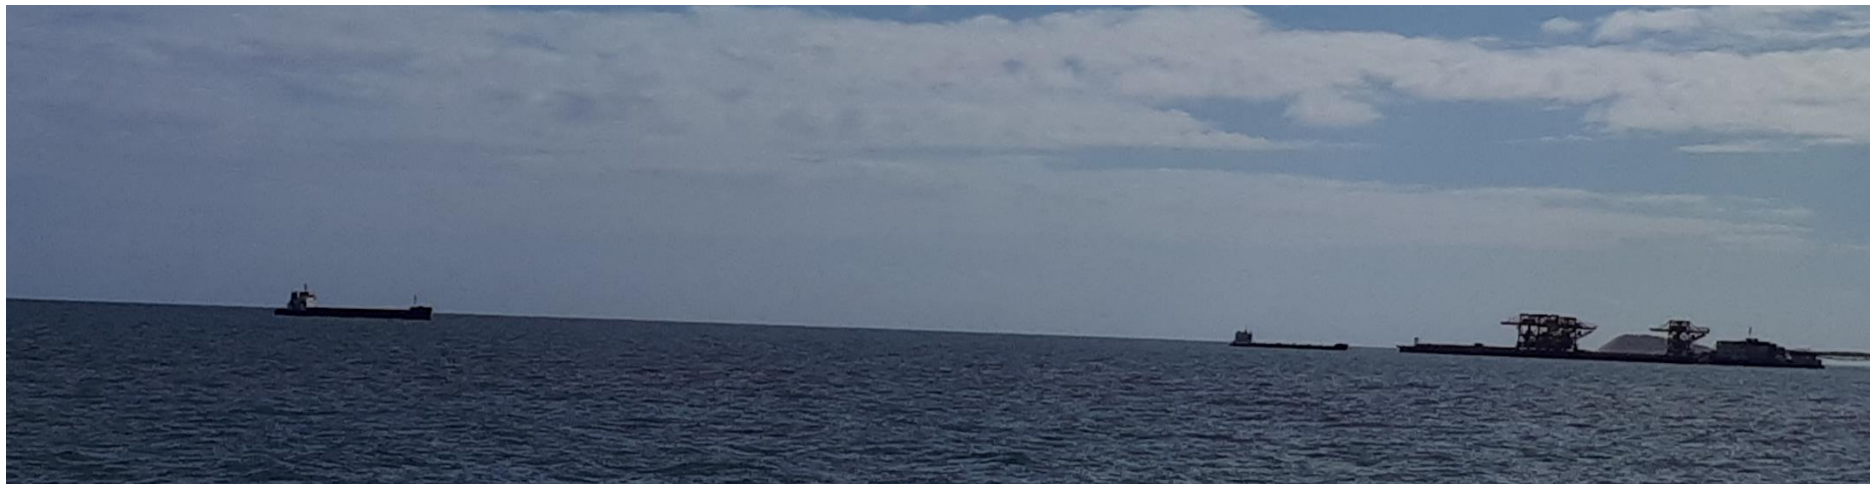
Foto 02 – Barcaças fundeadas próximo ao Terminal Salineiro

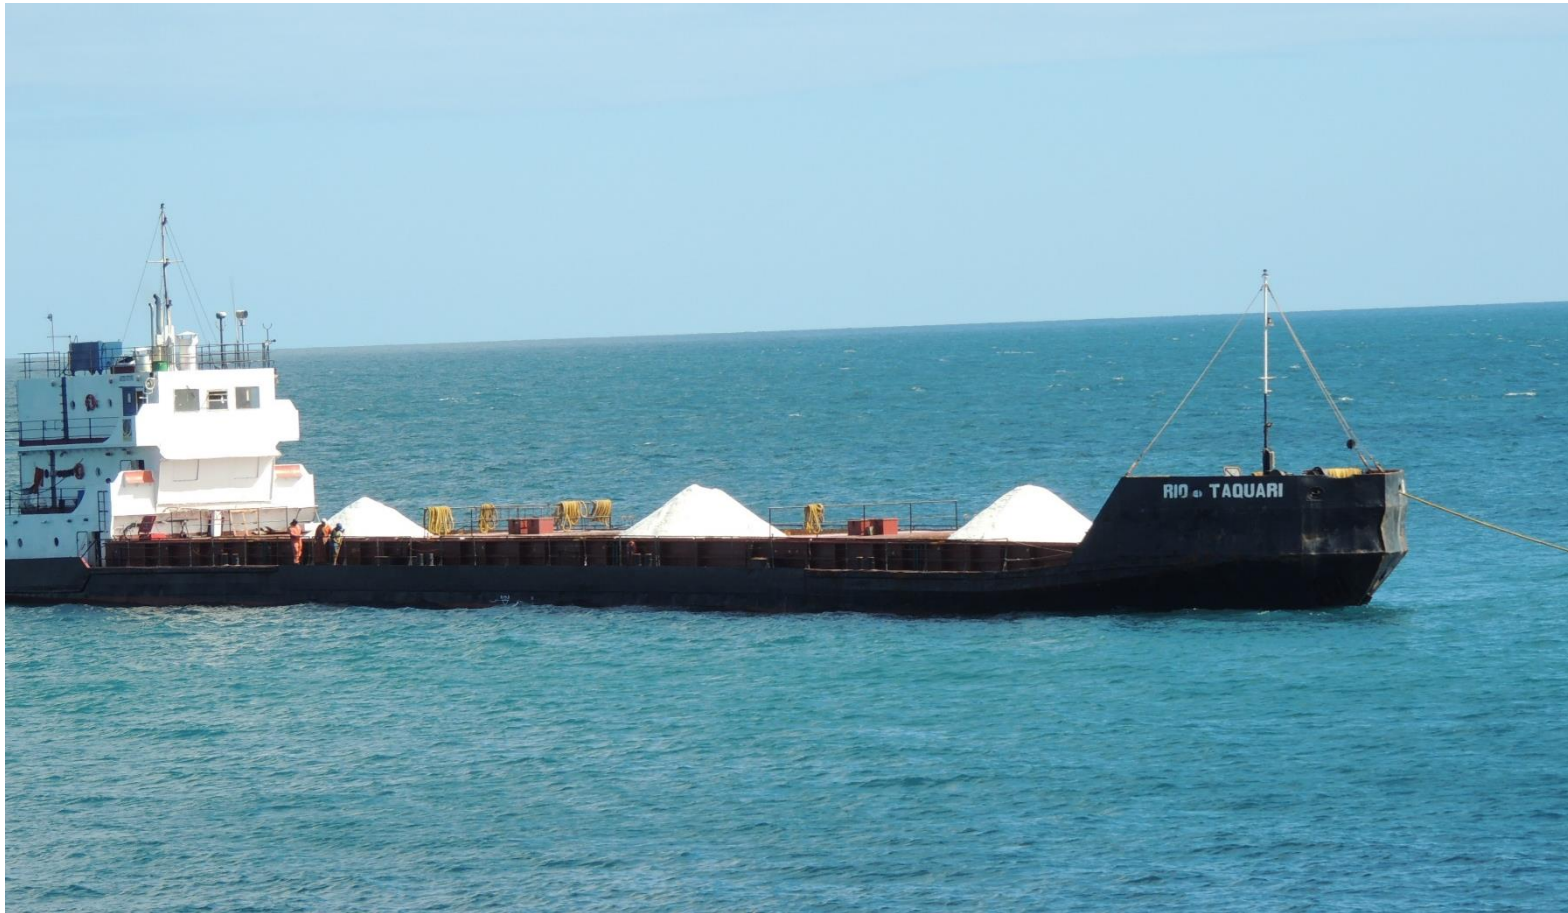
Foto 03 – Detalhe da Barcaça fundeada aguardando disponibilidade para descarregar o sal no Terminal Salineiro

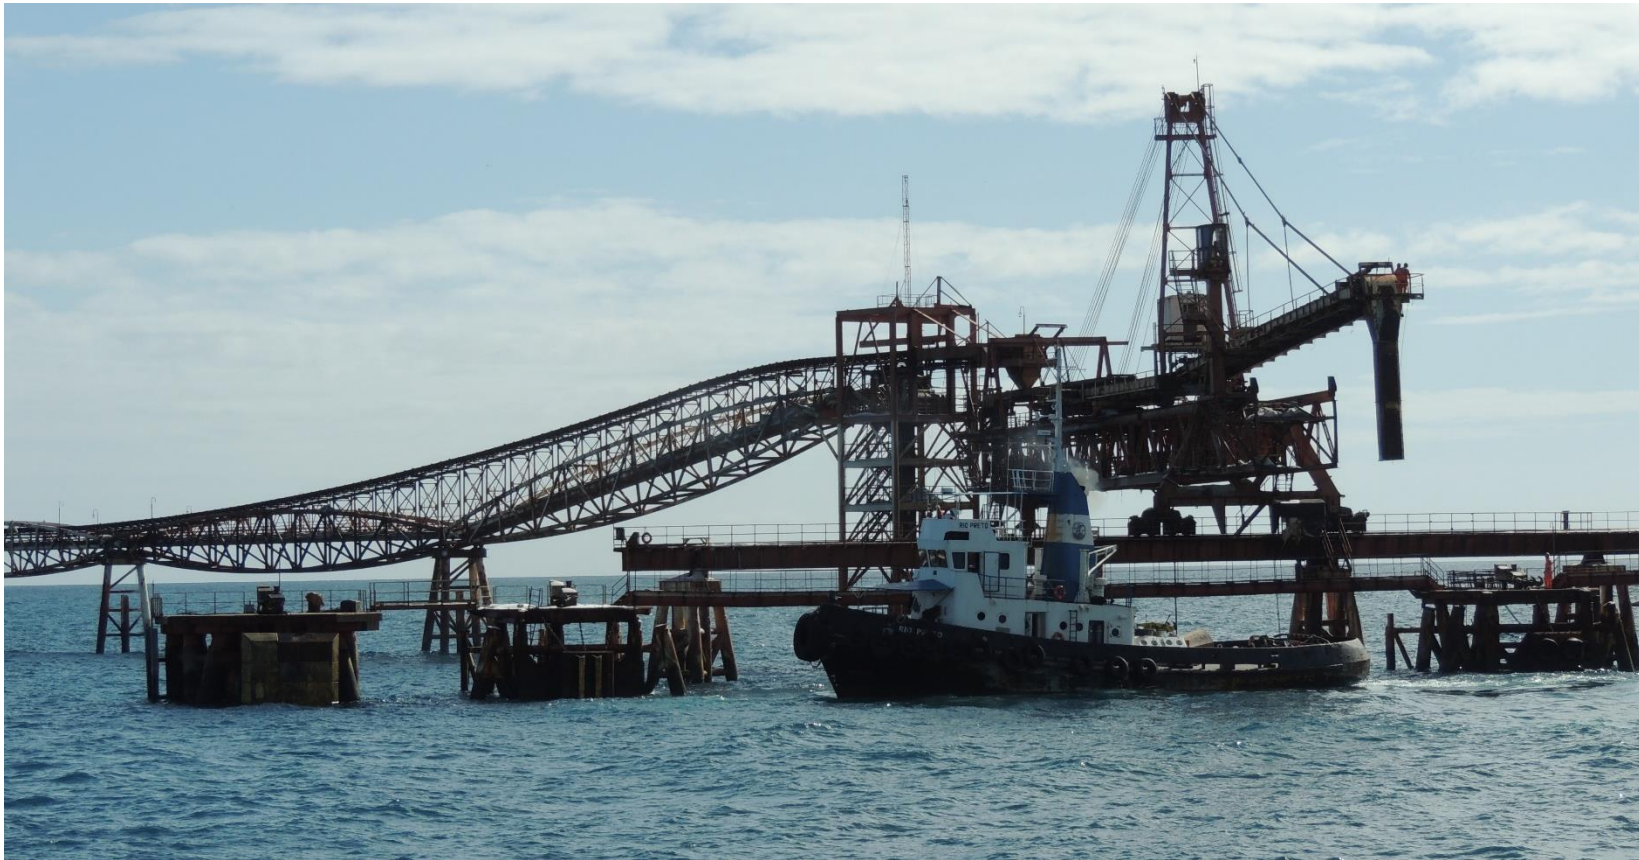
Foto 04 – Embarcação de apoio as atividades do Terminal Salineiro

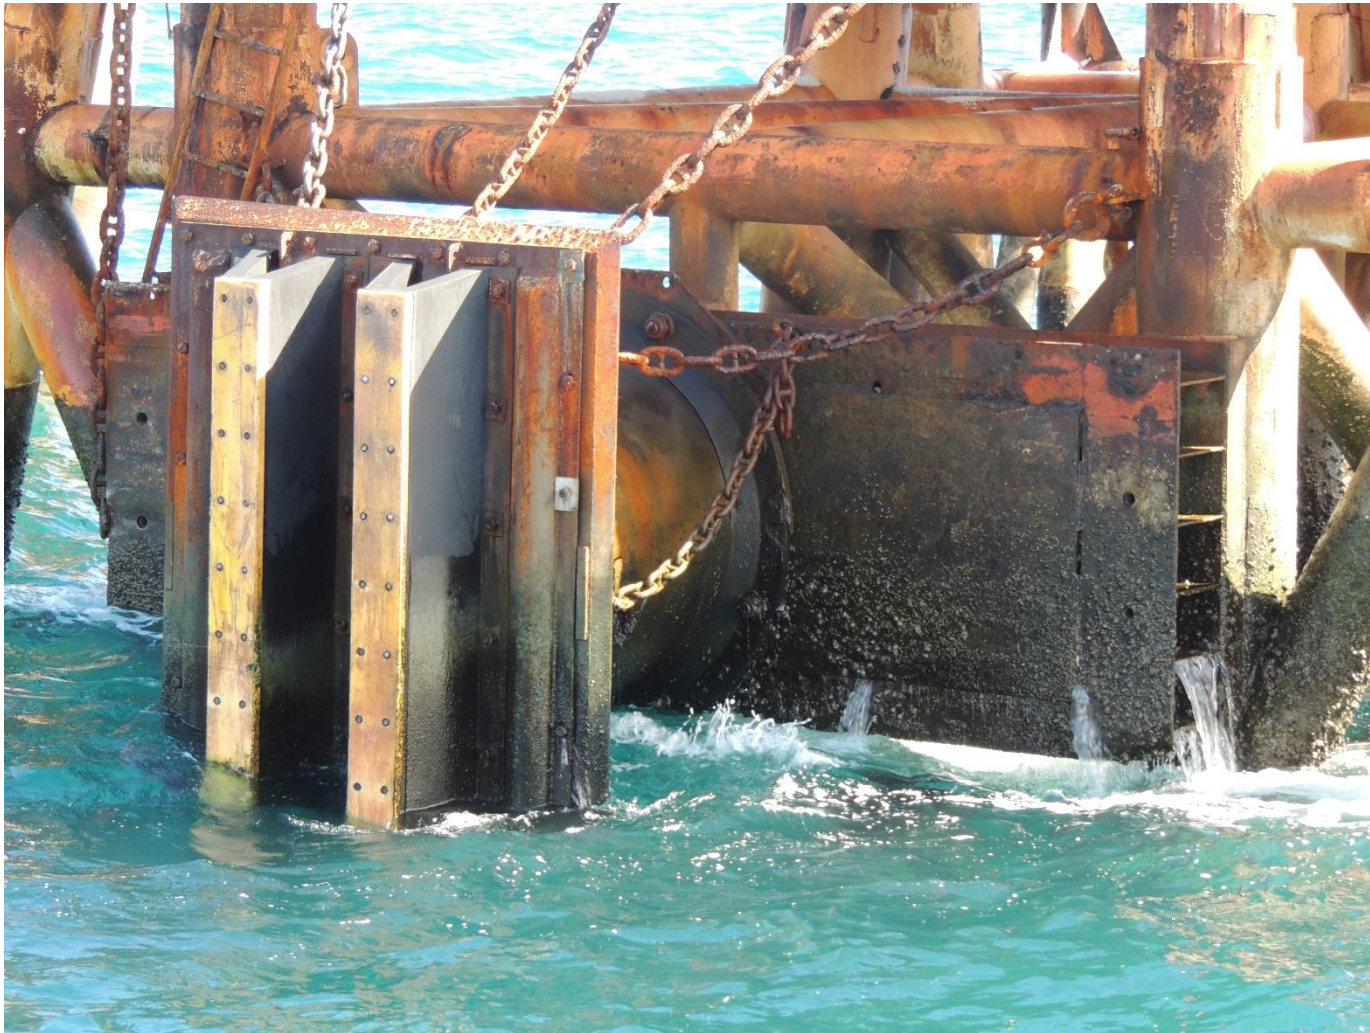
Foto 10 – Detalhe da Defesa de número 03.

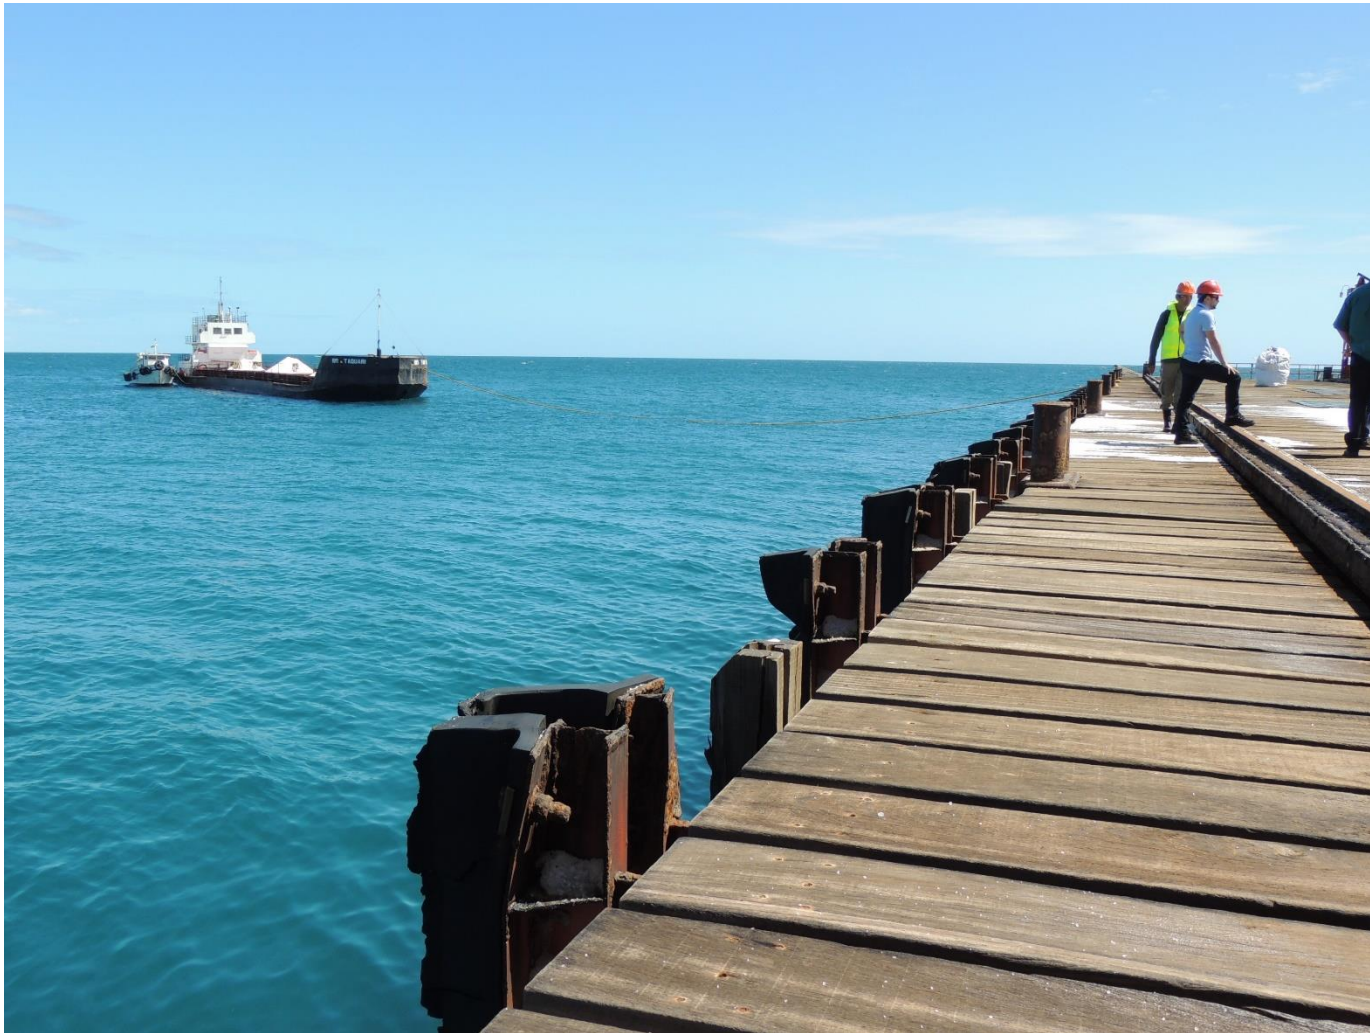
Foto 15 – Trecho do cais barcaça com defensas de material de borracha

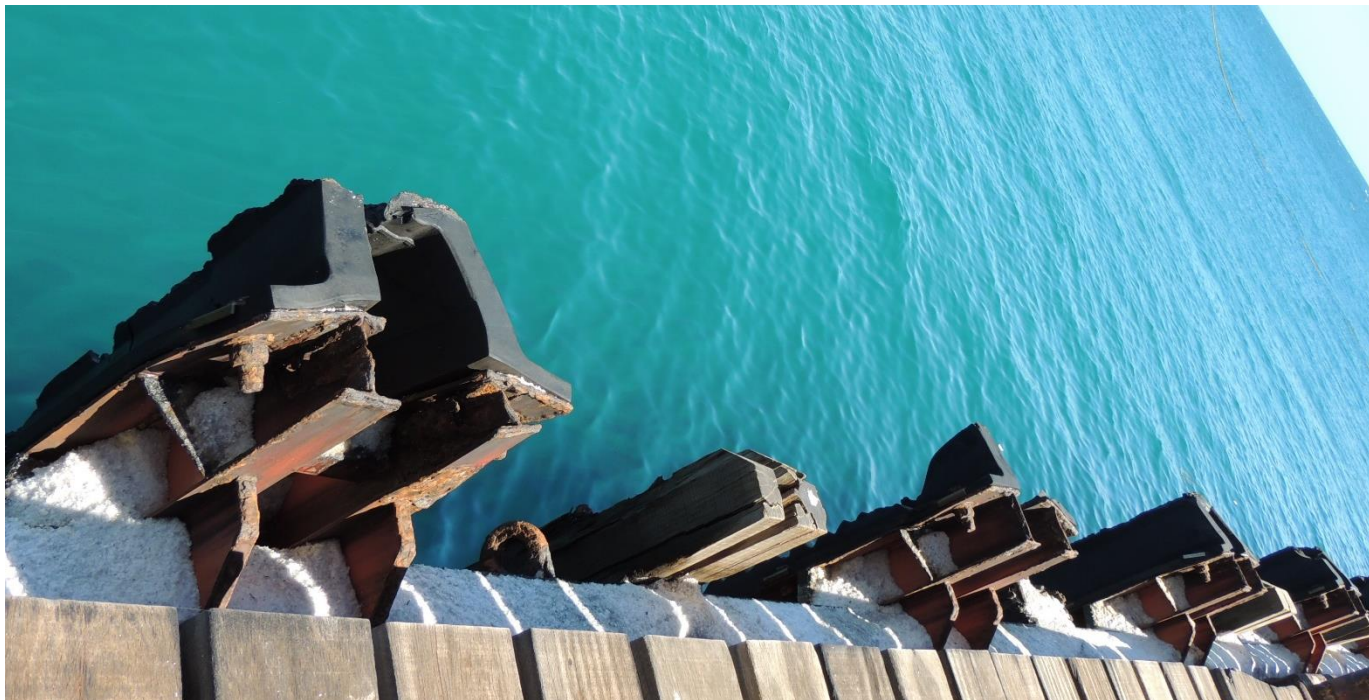
Foto 16 – Detalhe das defensas de parte do cais barcaça

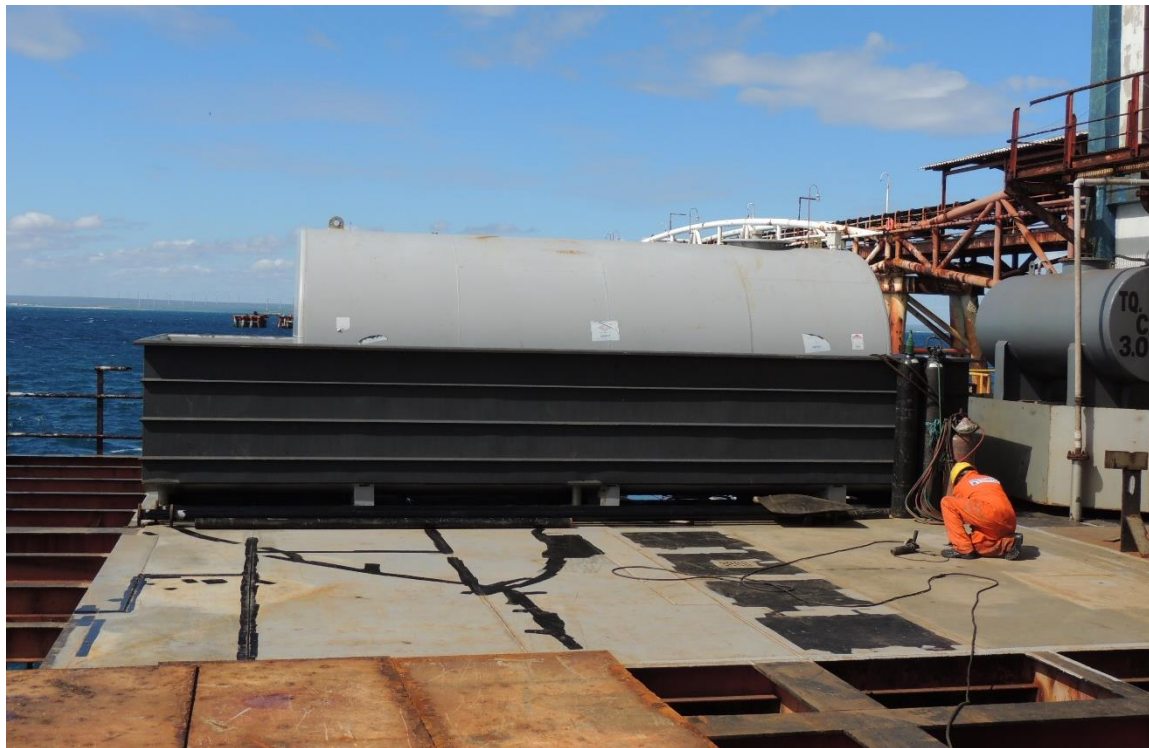
Foto 21 – Segundo tanque de armazenamento já instalado na área do Terminal destinada a tancagem. Capacidade de 25.000 litros de armazenamento. Ainda não estava em uso no momento da vistoria.

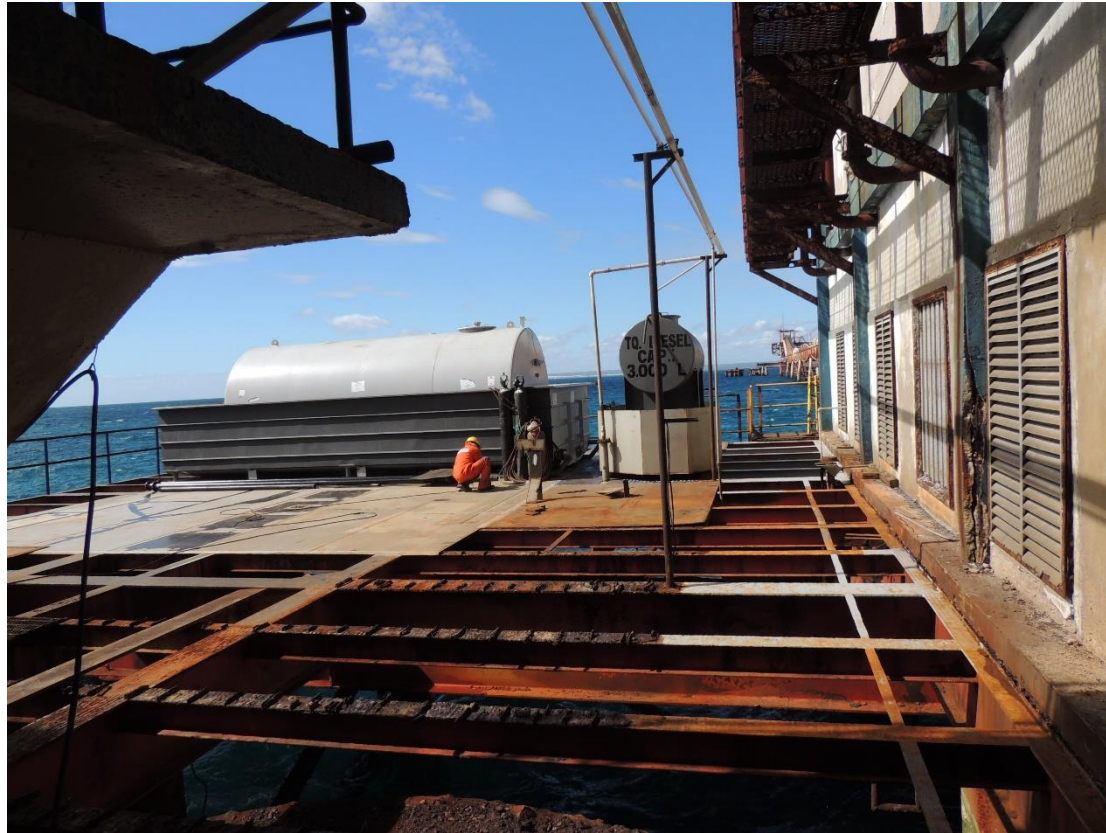
Foto 22 – Área destinada a tancagem em reforma.

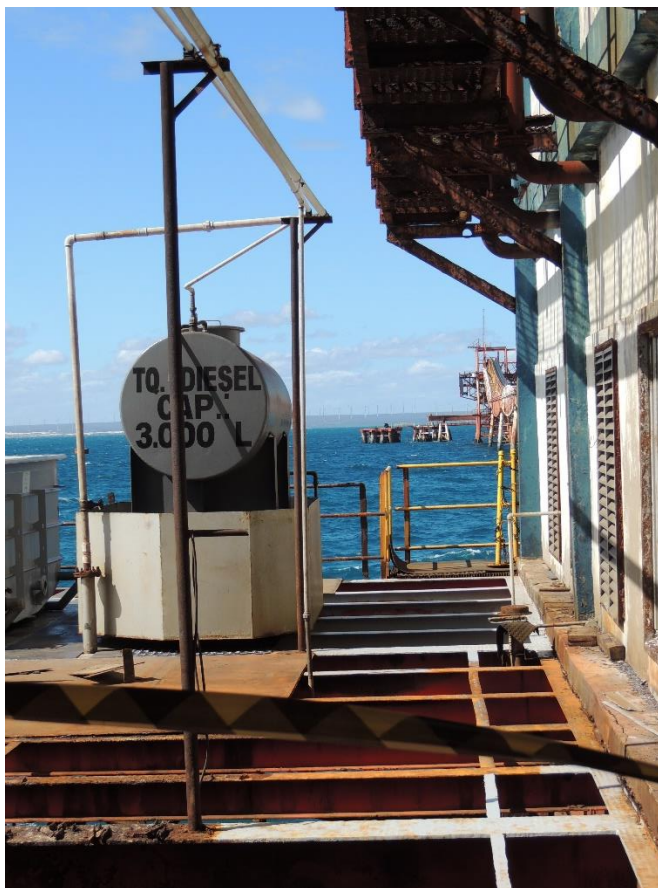
O tanque de 3.000 litros também possui estrutura de contenção (Foto 23). Esse tanque recebe o óleo diesel do tanque maior e abastece o gerador do terminal por gravidade.

Foto 23 – Tanque de armazenamento de óleo diesel que abastece o gerador. Capacidade para 3.000 litros.

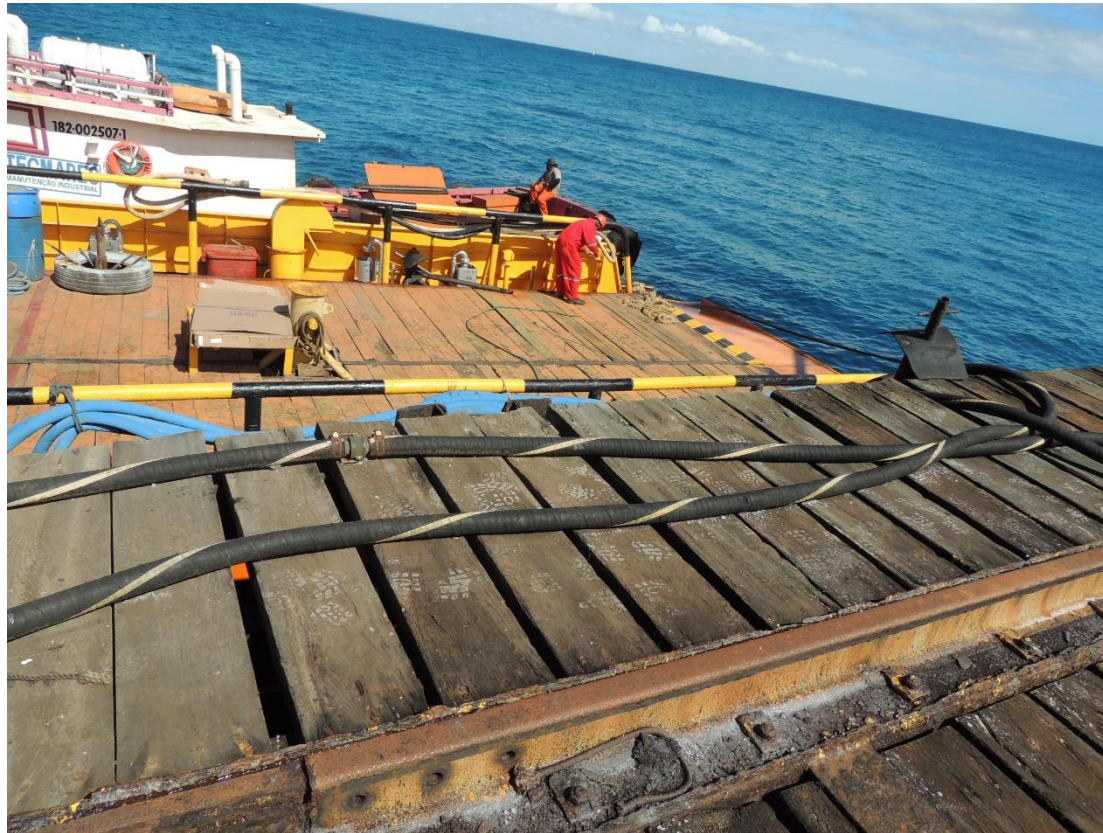
O transporte de óleo diesel no terminal é realizado através de dutos. Conforme informado pela CODERN o óleo diesel é transferido através de mangotes (Foto 26) da embarcação ao sistema ao duto do terminal que leva até os tanques de armazenamento. Na vistoria não é possível visualizar os dutos tendo em vista que eles estão instalados na parte de baixo do piso de terminal. Foi possível visualizar apenas os dutos aéreos instalados provisoriamente entre o tanque de abastecimento e o tanque que alimenta o gerador (Foto 27).

Foto 26 – Mangote utilizado para conectar a embarcação ao duto que transporta o óleo diesel até o tanque de armazenamento.

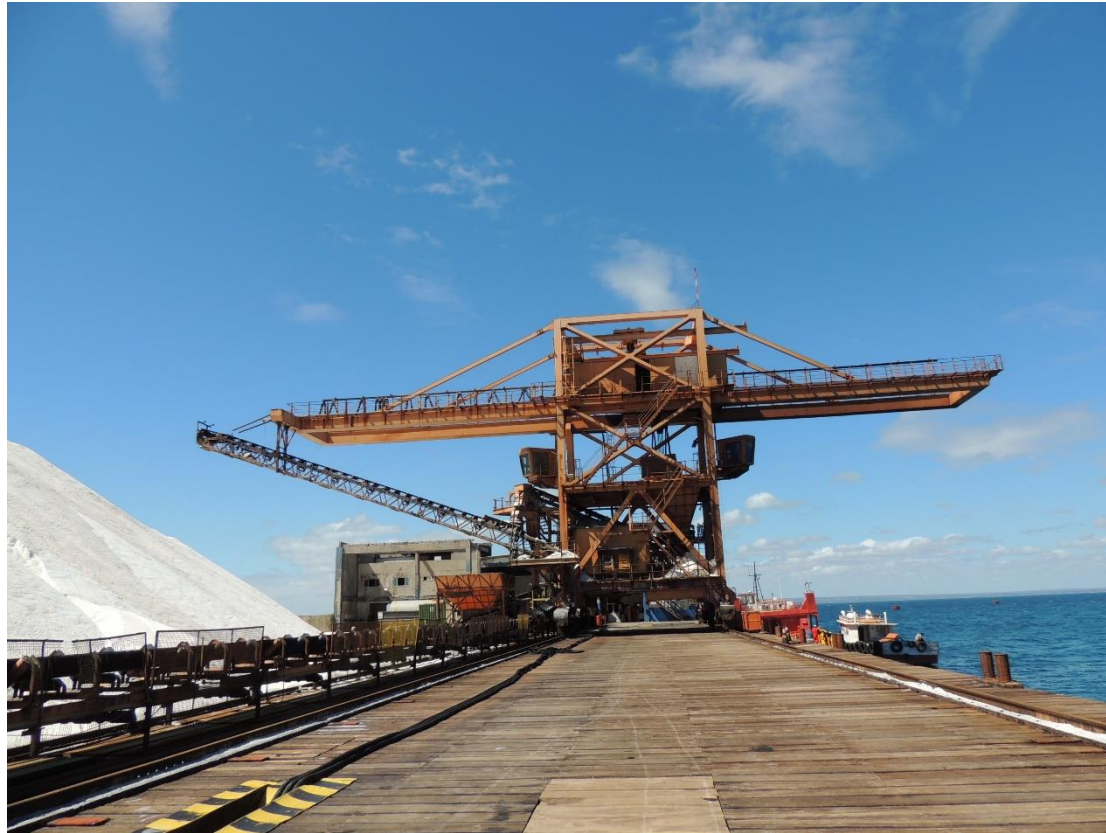
As esteiras que transportam o sal no terminal são esteiras elétricas (Fotos 28 e 29), portanto utiliza-se apenas óleo lubrificante para manutenção.

Foto 28: Esteira para movimentação do sal no terminal.

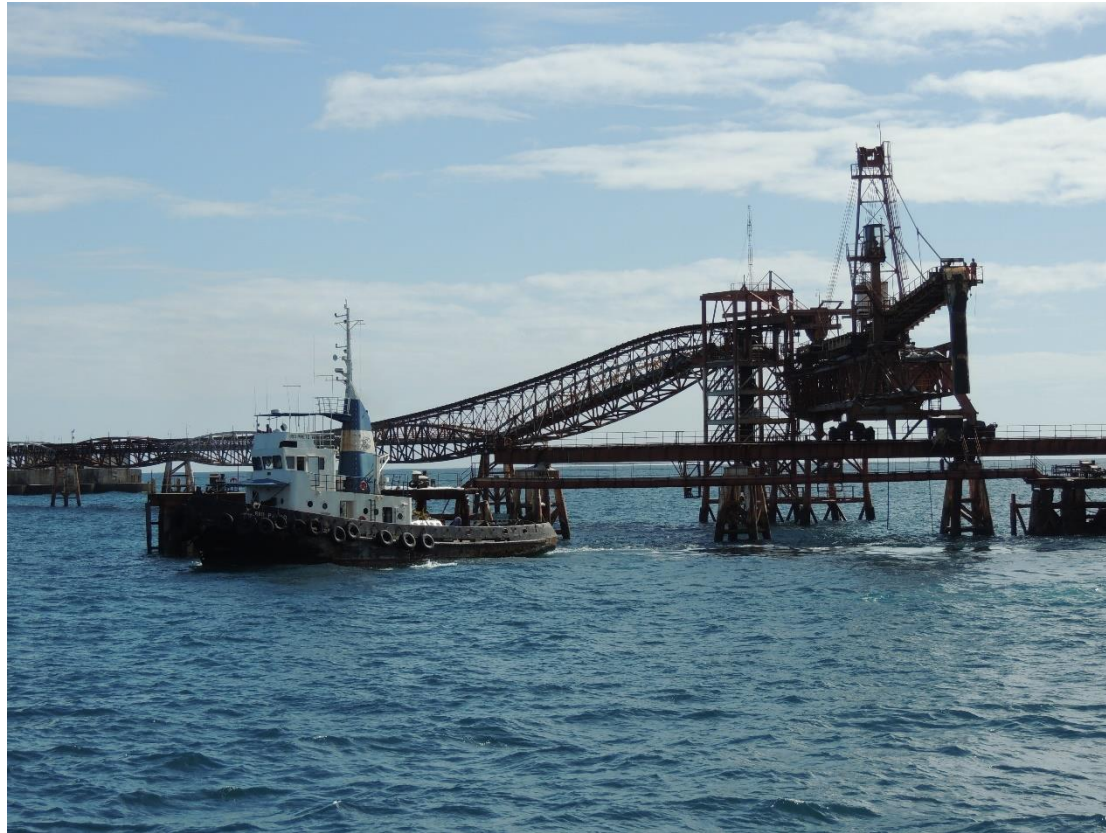
Foto 29: esteira que transporta o sal para carregamento nos navios.

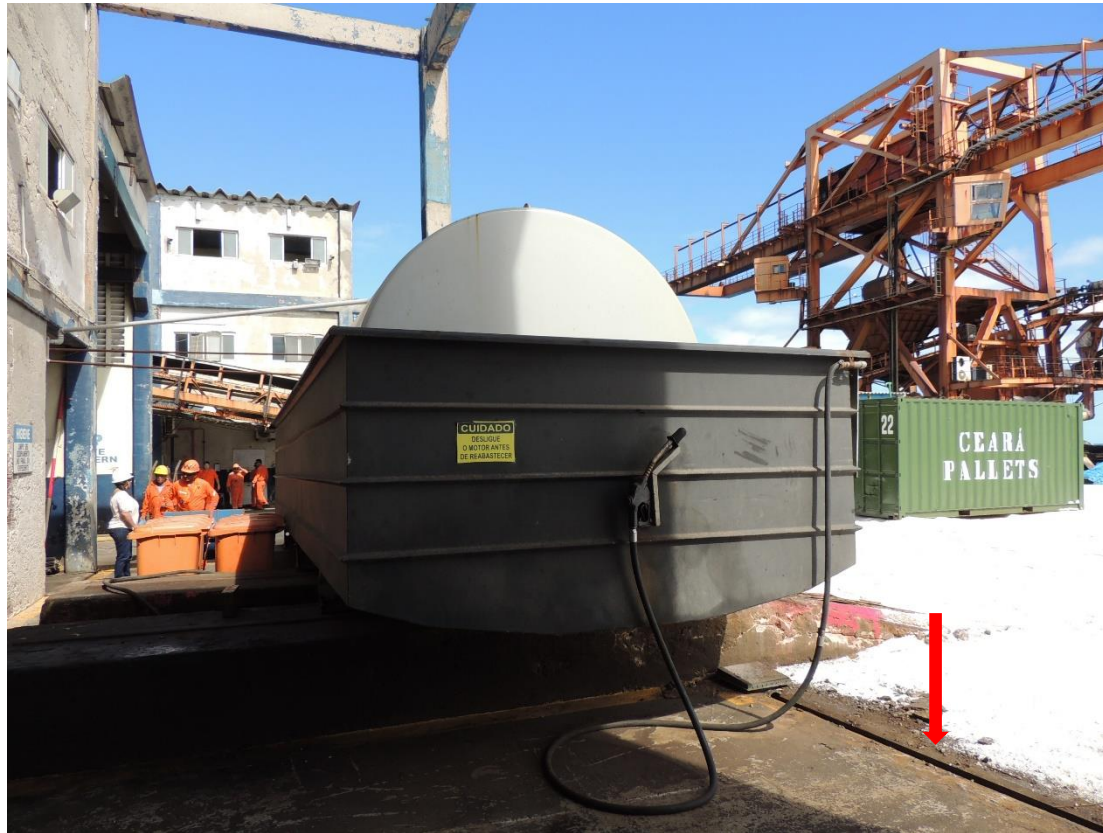
A CODERN informou que o abastecimento desses veículos é realizado exclusivamente na área da oficina que possui piso impermeabilizado e estrutura de drenagem (Foto 30). Informou ainda que a impermeabilização do piso das oficinas é realizada a cada três meses. Essa área possui drenagem que leva a uma caixa (Foto 31), na qual os resíduos são sugados. Essa parte da oficina encontra-se sem cobertura. A caixa para onde a água da drenagem é carregada é pequena, portanto em caso de chuva os resíduos oleosos da oficina podem ser carregados para fora da área do piso impermeabilizado. Além disso, a calha da drenagem estava com muitos resíduos (Foto 31), é necessário que a CODERN realize a limpeza periódica da calha.

Foto 30 – Calha de drenagem na área da oficina onde as máquinas são abastecidas.

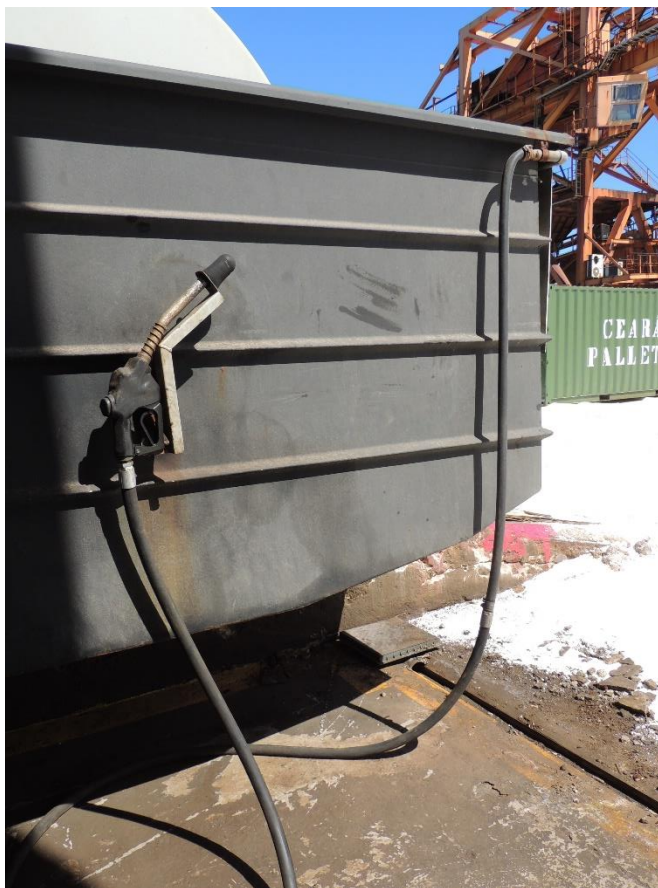
O abastecimento das máquinas é realizado diretamente do tanque de armazenamento (Foto 32) e a CODERN informou que a operação de abastecimento das máquinas obedece a Instrução de Serviço nº 007/2017 que dispõe sobre os procedimentos de segurança a serem adotados nos trabalhos envolvendo inflamáveis no Terminal Salineiro de Areia Branca (Doc.Sei 5682056).

Foto 32 – Bomba para abastecimento das máquinas (pá carregadora, trator)

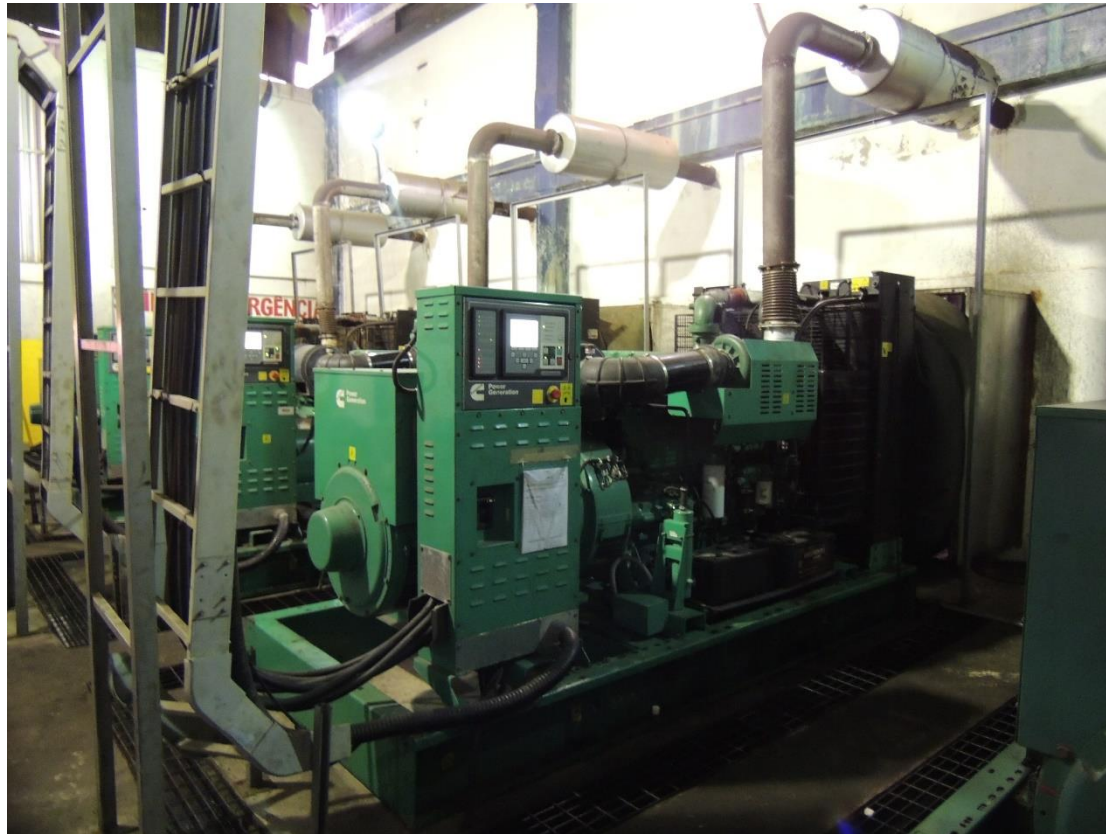
A CODERN possui 06 geradores que possuem tanques de combustível com a capacidade de 400 litros (Foto 33). Os geradores utilizam 25 litros de combustível por hora, e o consumo total de combustível varia de acordo com as atividades do terminal. A sala na qual se encontram os geradores possui piso impermeabilizado e calha para contenção do óleo lubrificante utilizado nas manutenções periódicas (Foto 34). O óleo lubrificante é retirado manualmente dessa calha.

Foto 33 – Geradores

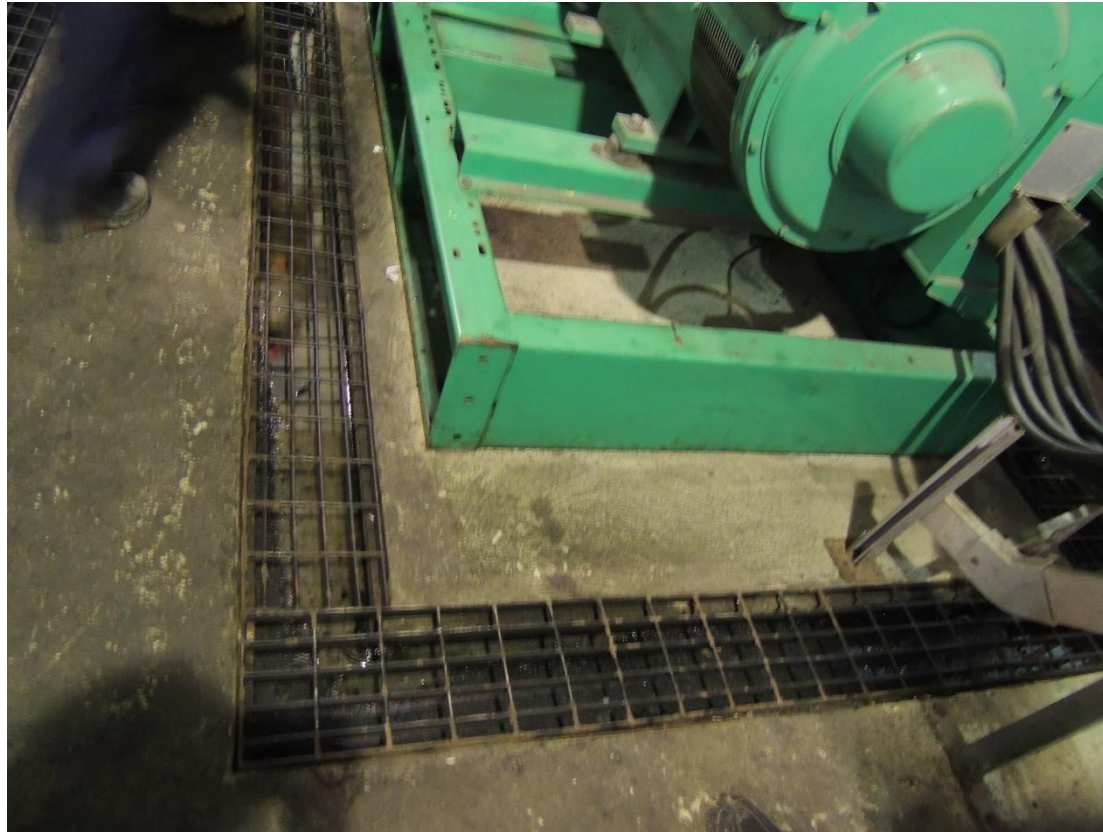
Foto 34 – Calha no entorno dos geradores para contenção de óleo lubrificante.

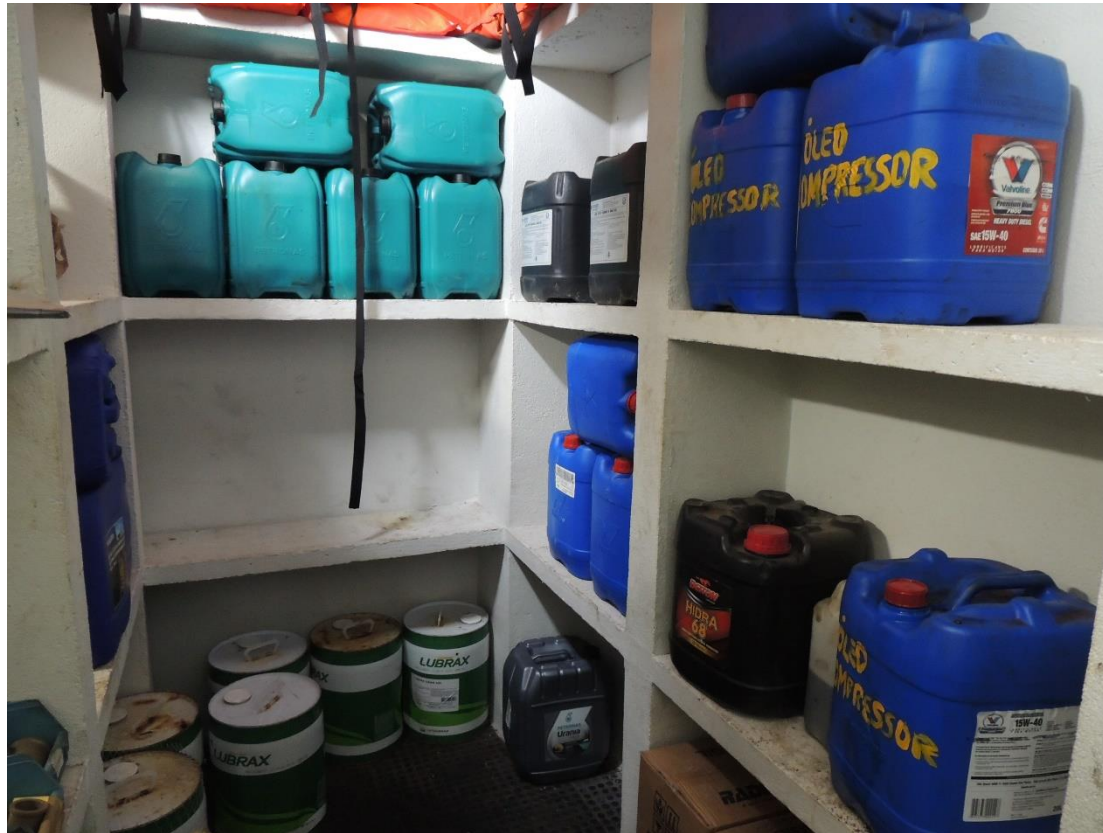
A CODERN informou que o óleo lubrificante para manutenção dos equipamentos do terminal vem da terra sob demanda para o serviço. No almoxarifado existem um pequeno estoque de óleo lubrificante (Foto 35).

Foto 35 – Óleo lubrificante no almoxarifado.

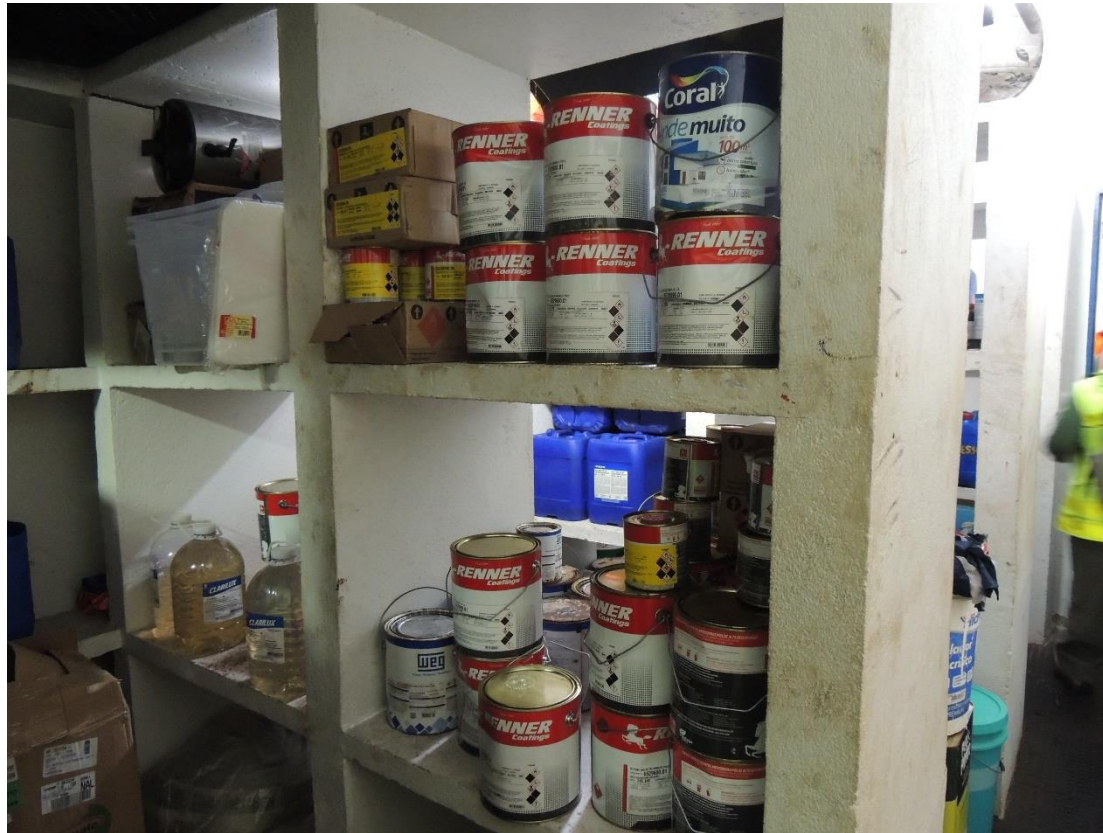
Foto 36 – Tintas no almoxarifado

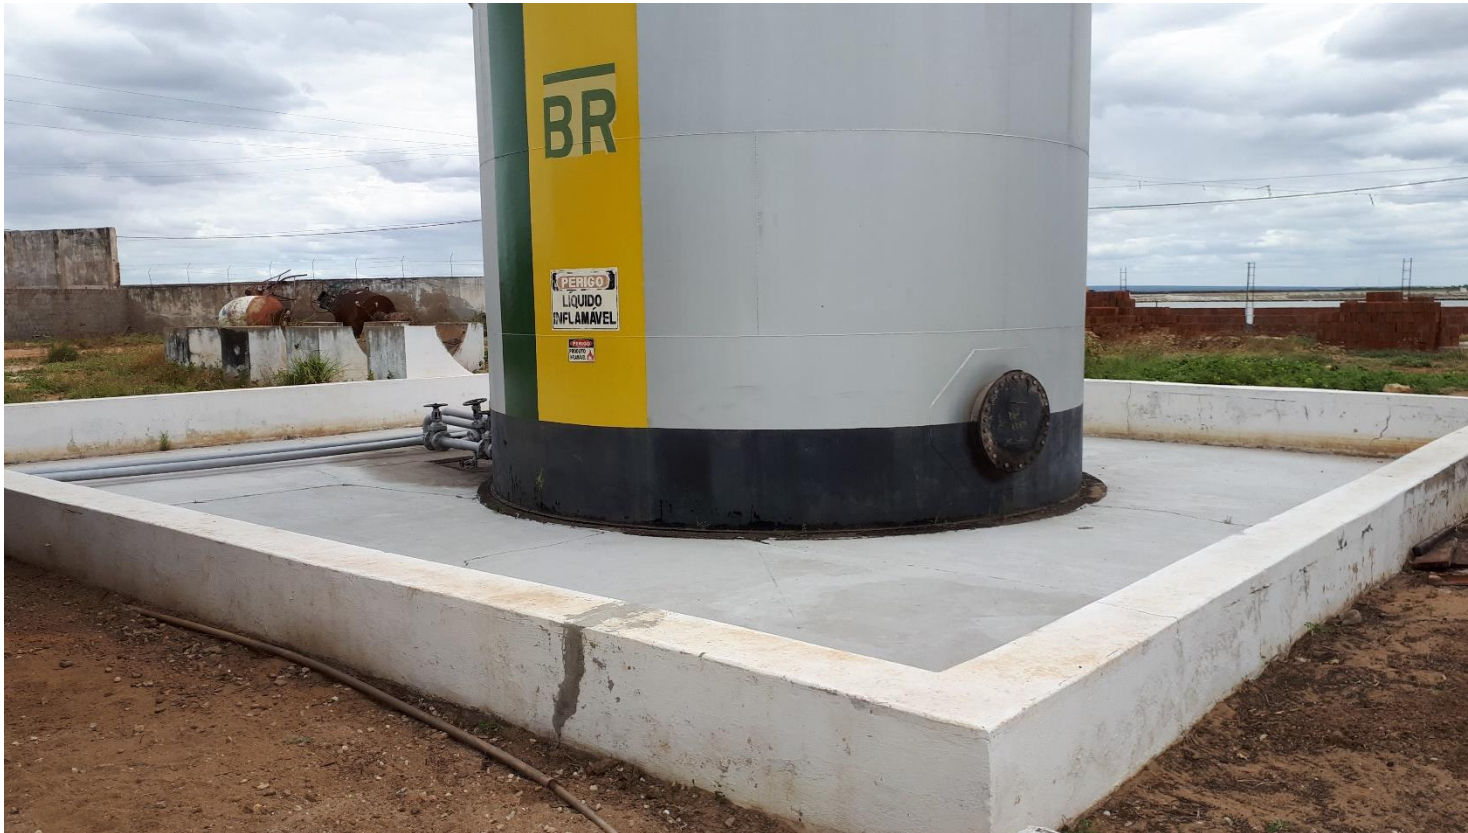
A CODERN possui um tanque para armazenamento de óleo diesel com capacidade de 100.000 litros (Foto 37), no entanto informou que mantém normalmente entre 20.000 e 25.000 litros de óleo diesel no tanque. A área do tanque é uma das melhorias realizadas pela CODERN após as vistorias realizadas pelo IBAMA, em especial relacionadas a reparos e manutenção da área de contenção. Além da área de tancagem, existe também a área destinada as bombas que atualmente conta com piso impermeabilizado (Foto 38). Há ainda a área para estacionamento do veículo que realiza o abastecimento do tanque que também está com piso impermeabilizado e calha de drenagem (Foto 39).

Foto 37 – Tanque de armazenamento de óleo diesel com capacidade para 100.000 litros dentro da área de contenção.

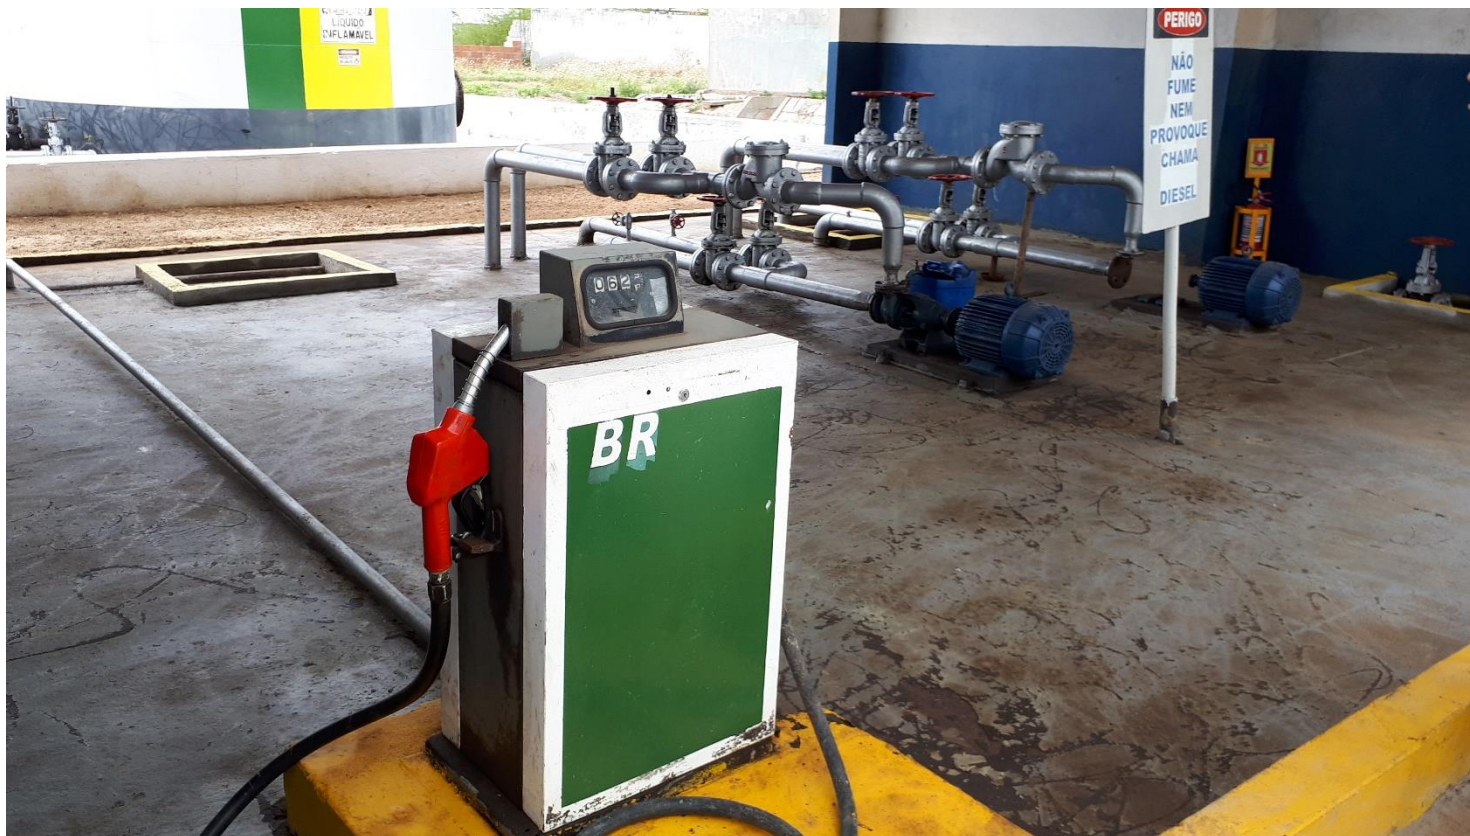
Foto 38 – Áreas destinadas as bombas da área de tancagem com piso impermealizado.
