Instituto Brasileiro do Meio Ambiente e dos Recursos Naturais Renováveis
SUPERINTENDÊNCIA DO IBAMA NO ESTADO DO RIO GRANDE DO NORTE
DIVISÃO TÉCNICO-AMBIENTAL - RN
NÚCLEO DE PREVENÇÃO E ATENDIMENTO ÀS EMERGÊNCIAS AMBIENTAIS - RN

Relatório de Vistoria nº 3/2019-NUPAEM-RN/DITEC-RN/SUPES-RN

No dia 25 de julho de 2019 equipe do NUPAEM/RN realizou vistoria no Terminal Salineiro de Areia Branca – Termisa. A vistoria teve como objetivos verificar as estruturas de movimentação e armazenamento de produtos perigosos e verificar às estruturas de atendimento às emergências ambientais. A vistoria do Termisa está prevista nas ações 326 e 336 do Planejamento Anual de Proteção Ambiental – PNAPA, conforme Portaria Ibama nº 3.899/2018, alterada pela Portaria Ibama nº 1.294/2019.

Relatório Fotográfico
Vistoria Termisa - 25 de julho de 2019

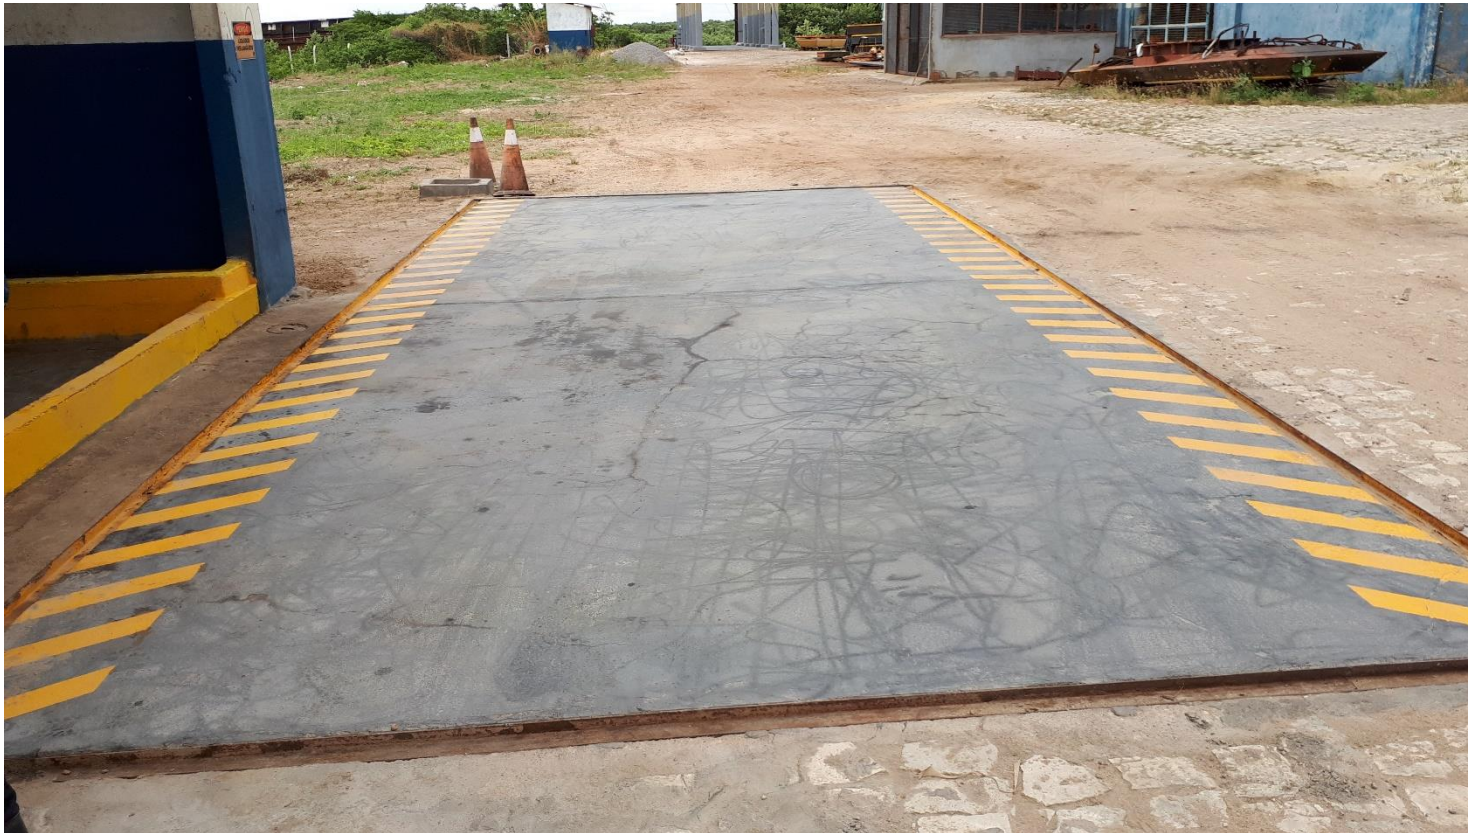
A CODERN possui um tanque para armazenamento de óleo diesel com capacidade de 100.000 litros (Foto 37), no entanto informou que mantém normalmente entre 20.000 e 25.000 litros de óleo diesel no tanque. A área do tanque é uma das melhorias realizadas pela CODERN após as vistorias realizadas pelo IBAMA, em especial relacionadas a reparos e manutenção da área de contenção. Além da área de tancagem, existe também a área destinada as bombas que atualmente conta com piso impermeabilizado (Foto 38). Há ainda a área para estacionamento do veículo que realiza o abastecimento do tanque que também está com piso impermeabilizado e calha de drenagem (Foto 39).

Foto 39 – Área com piso impermeabilizado e calha de drenagem para veículo da empresa que realiza o abastecimento do tanque.

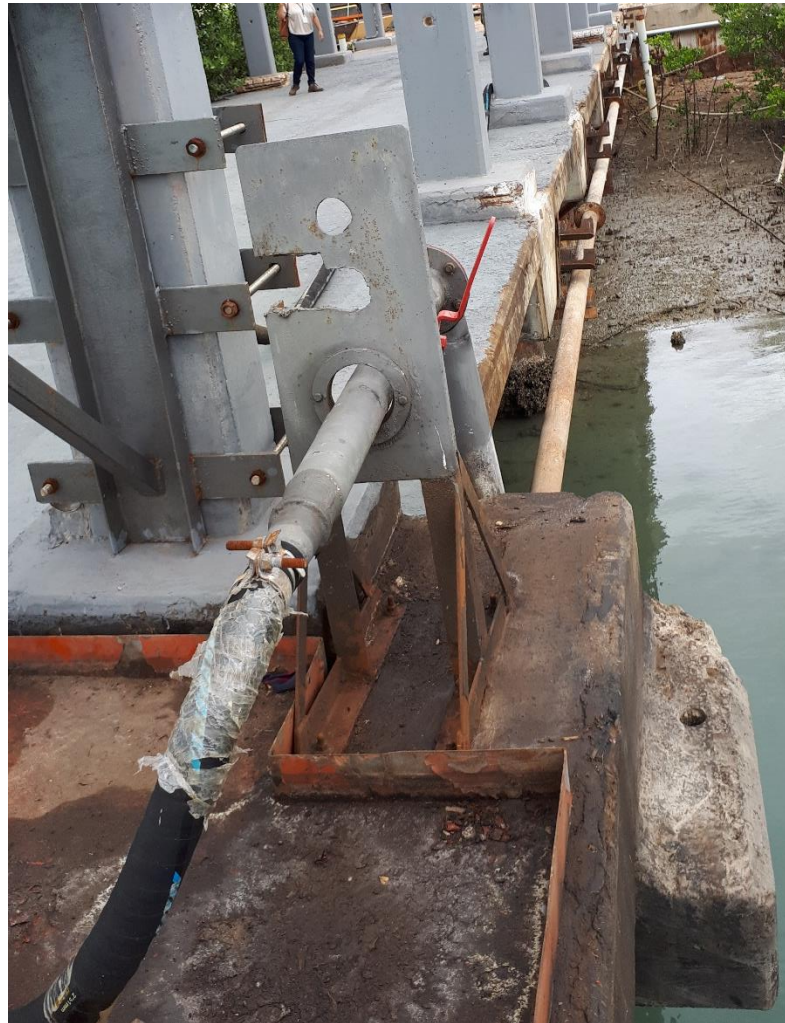
O óleo diesel é transportado do tanque de armazenamento ao trapiche através de dutos (Foto 42) e por mangotes entre a saída do duto e a embarcação (Foto 43).

Foto 42 – Dutos que transportam o óleo diesel do tanque de abastecimento à embarcação

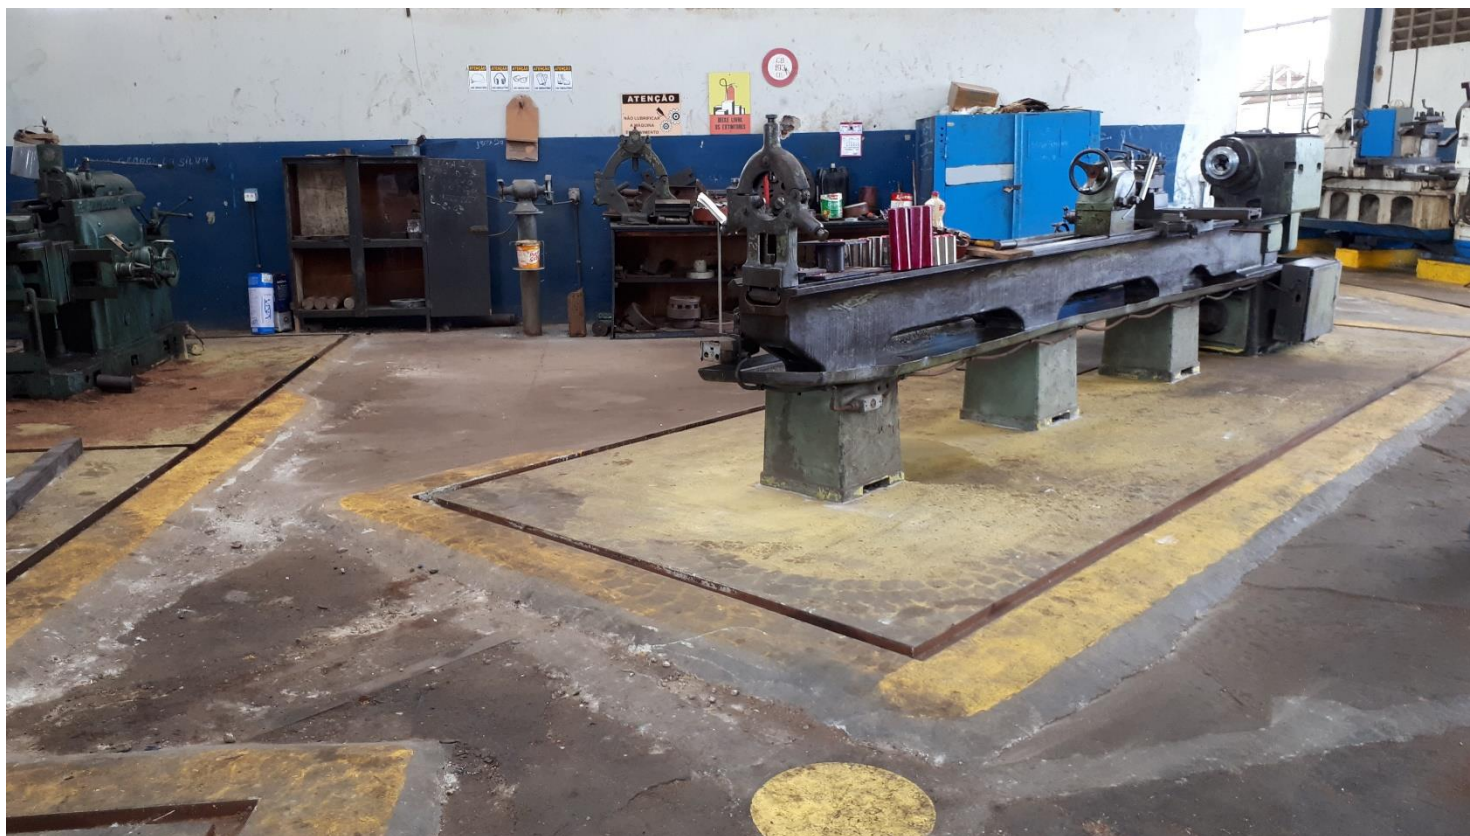
Na oficina mecânica foram implantadas calhas em torno de cada equipamento (Foto 44), essas calhas se comunicam e por decaimento se direcionam a uma caixa separadora de água/óleo. O piso dentro da delimitação da calha é impermeabilizado. Os resíduos são retirados manualmente da caixa separadora. Existe ainda uma área específica para realizar a abertura de máquinas que possuem resíduos oleosos. Essa área também possui calha de drenagem, mas no momento da vistoria o piso não estava impermeabilizado (Foto 45).

Foto 44 – Oficina mecânica. Equipamentos localizados em área delimitada com calha de drenagem com piso impermeabilizado.

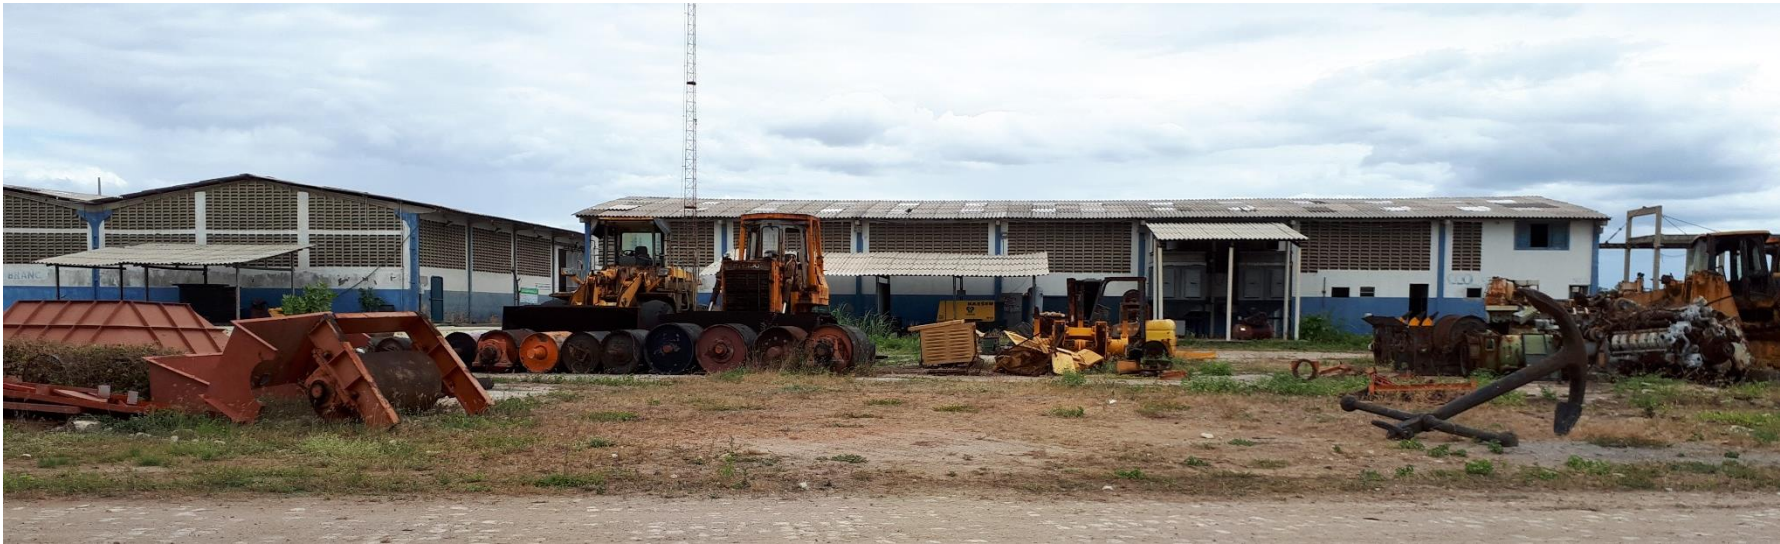
No pátio externo da área da CODERN existe muitas máquinas sem utilização, muitas delas que foram retiradas do Terminal (Foto 46). A CODERN informou que os resíduos oleosos dessas máquinas foram retirados e que os tanques foram furados para evitar acúmulo de água.

Foto 46 – Pátio da CODERN com máquinas sem uso.

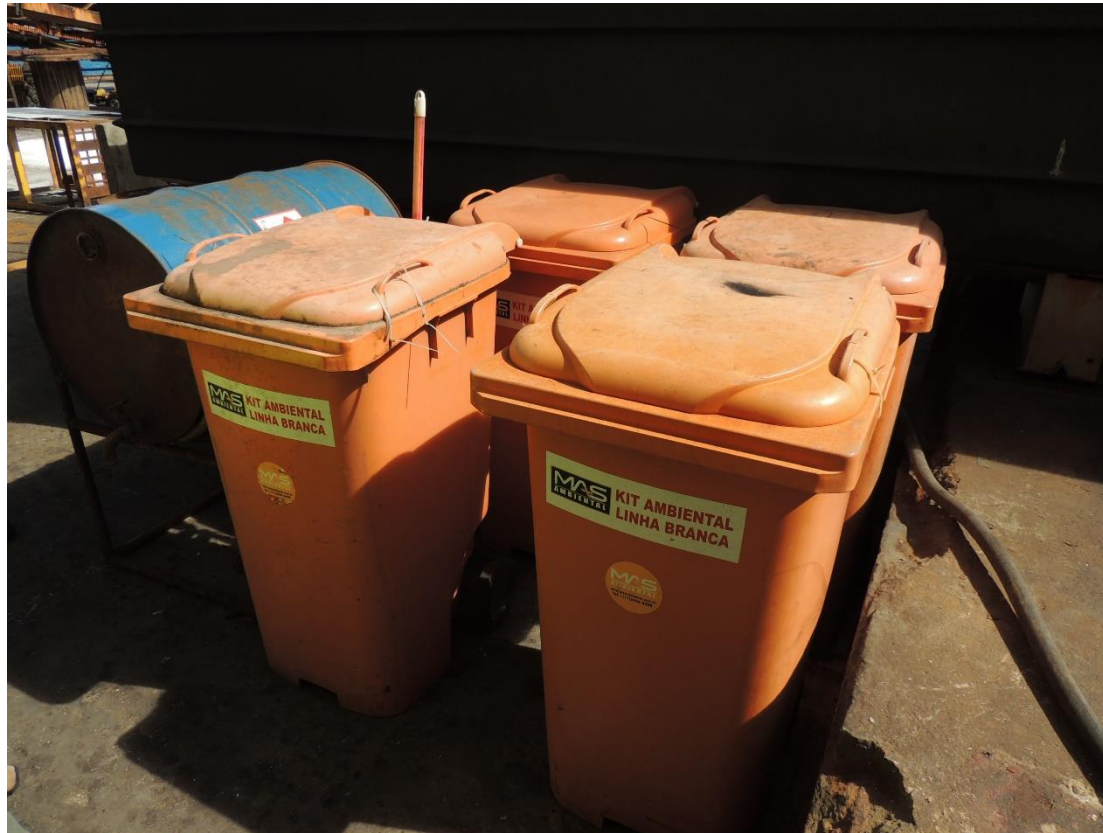
Foto 50 – Kits com material de contenção e recolhimento de óleo “em terra”.

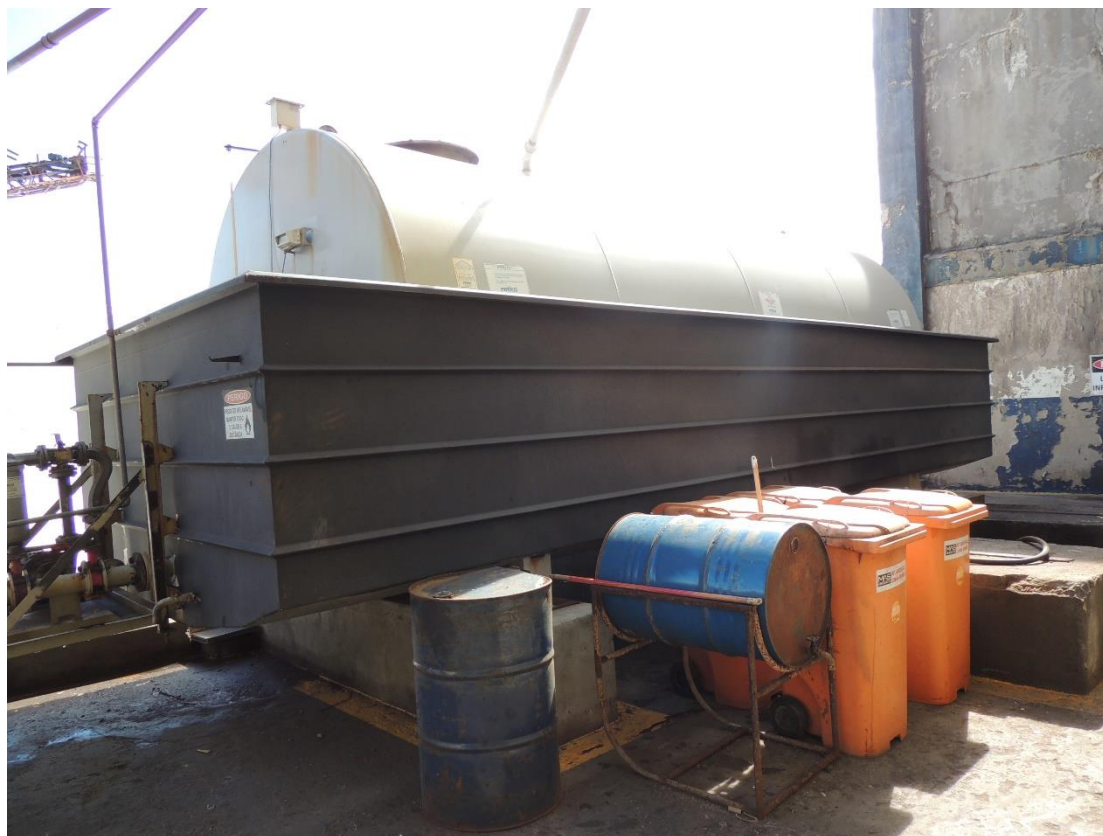
Foto 51 – Kits com material de contenção e recolhimento de óleo “em terra” localizados no terminal próximos ao tanque de armazenamento e oficina.

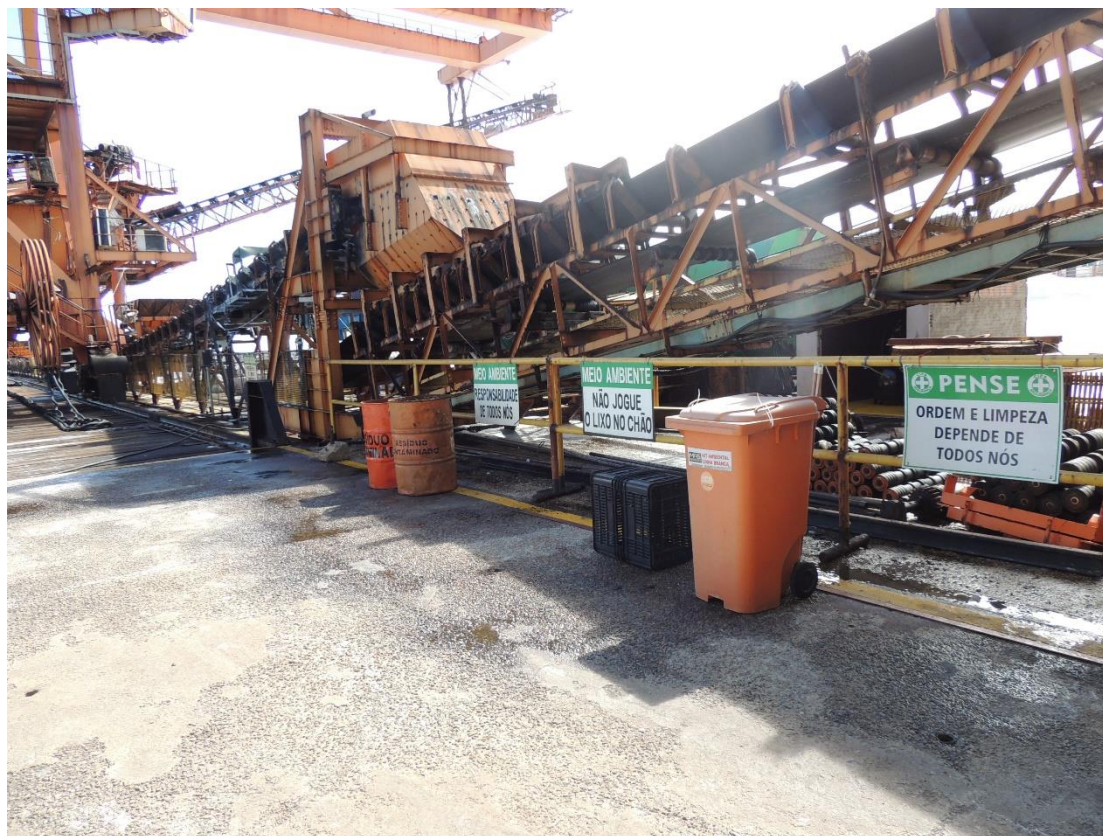
Foto 52 – Kit com material de contenção e recolhimento de óleo “em terra” localizados no terminal.

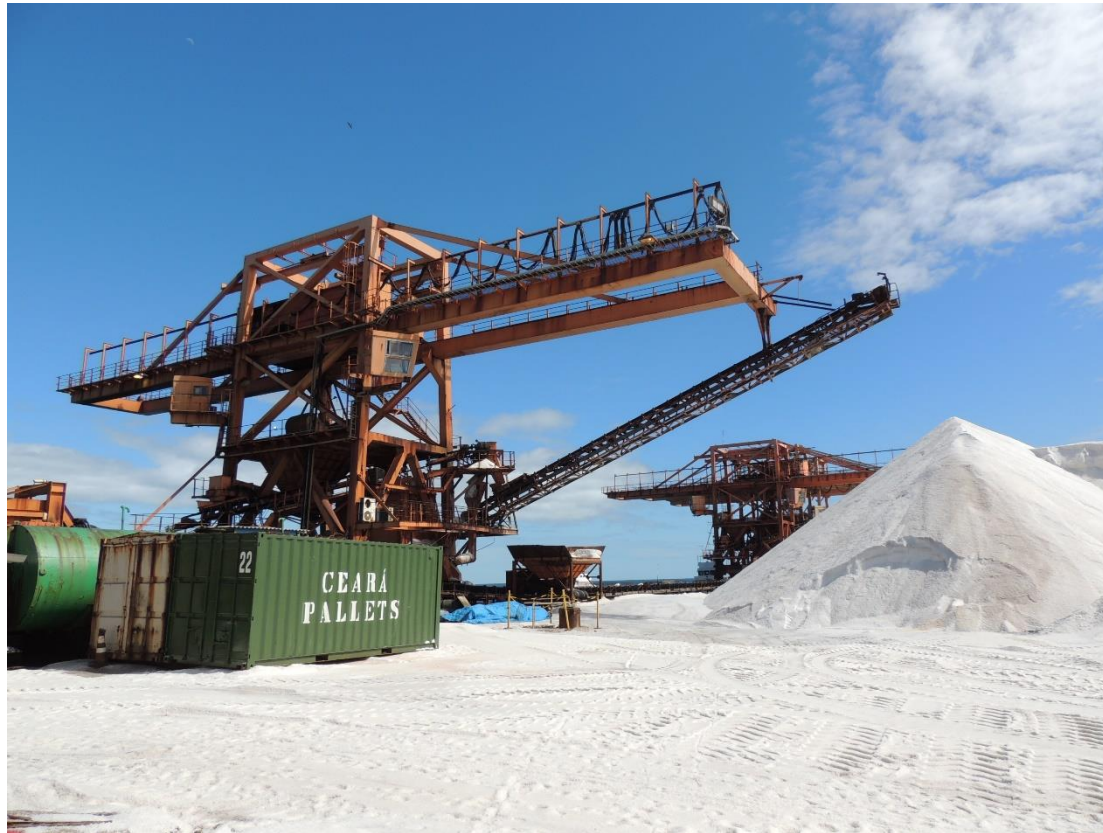
No terminal existe um container com material para resposta em mar (Fotos 53 e 54). Esse container conta com barreiras de contenção, barreiras absorventes, mantas absorventes, turfa orgânica, tanque de armazenamento, *skimmer*, mangotes, ancoras, boias, *big bag*, vassoura, bomba. Questionada sobre o dimensionamento da quantidade de material para resposta, a CODERN informou que dimensionou apenas considerando os riscos “internos” do terminal (p. ex tanques de armazenamento) sem levar em consideração as embarcações, informando ainda que apenas após elaboração do PEI é que adequará a quantidade de equipamentos a resposta prevista no PEI. Em relação às barreiras de contenção foi questionado sobre o tipo de barreira, e a CODERN informou que no container existe uma barreira “*off shore*” e uma barreira “*on shore*”. Foi solicitado que a barreira “*on shore*” retornasse para o Porto de Areia Branca que no momento de vistoria só dispunha dos kits.

Foto 53 – Container com o material para contenção e recolhimento de óleo em mar localizado no Terminal.

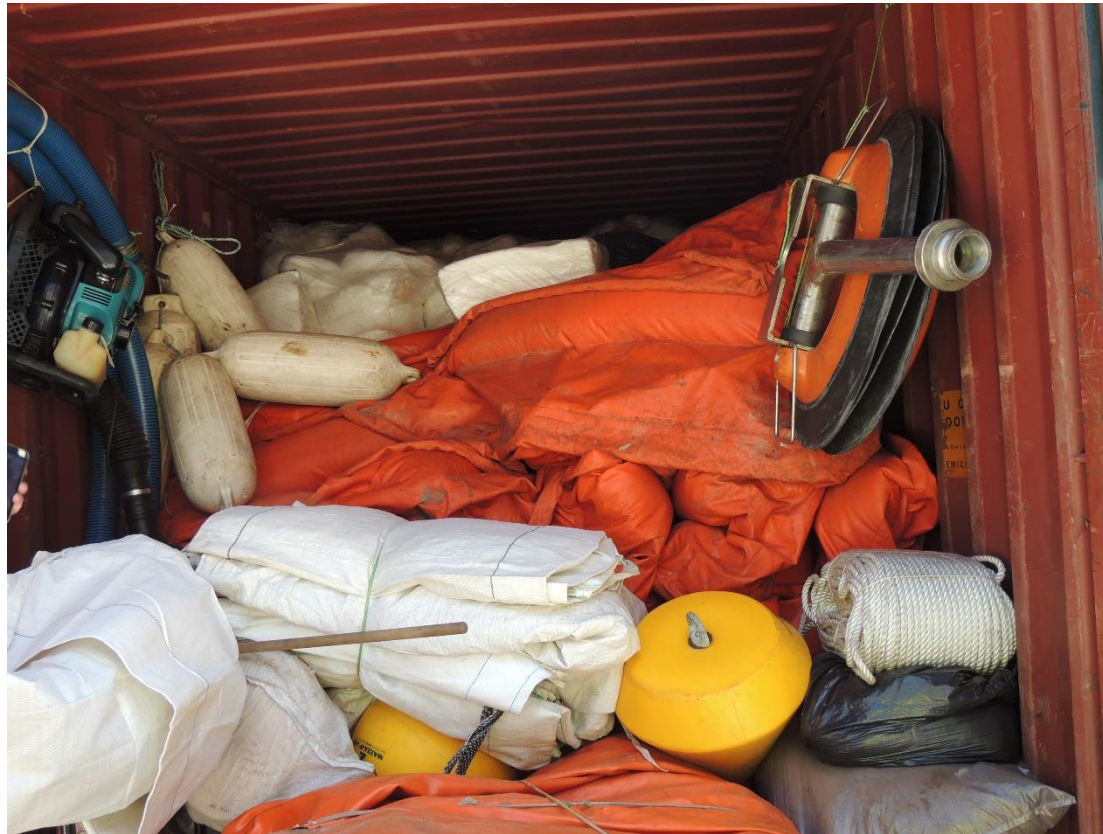
Foto 54 – Material de para contenção e recolhimento de óleo em mar localizado no Terminal.
